Commune : **BUXEROLLES**Rivière : **Le Clain****Terrain face au 10 rue de Clotet****3** Repère(s) sur le site**GÉNÉRAL****Unité de gestion :** Vienne-Charente-Atlantique**Code :** WEB_S_202508270134 **Date de mise à jour :** 25/11/2025**Auteur :** EPTB_Vienne

**Février 2024**Nature de l'inondation : **Débordement de cours d'eau**Nature du repère : **Témoignage oral****Commentaires :** Témoignage oral donné par les propriétaires actuels et anciens : « L'eau est arrivée en février 2024 en haut de la marche (escalier qui descend vers le Clain) ». À une hauteur qui correspond au seuil de la cabane.**GÉNÉRAL****Code :** BUXE13**Date de mise à jour :****Auteur :** EPTB_Vienne

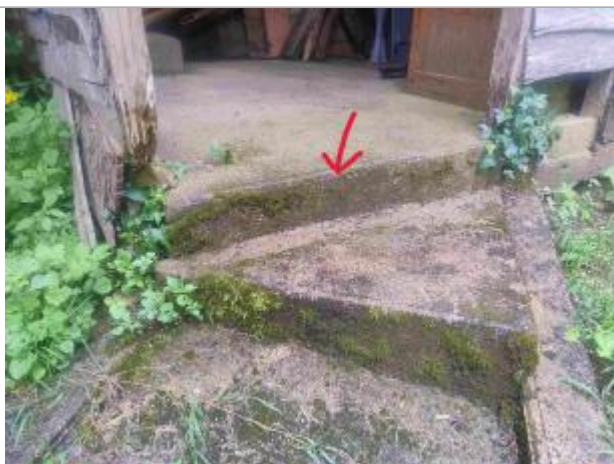
Vue sur la marche identifiée dans le témoignage des propriétaires. (flèche rouge correspond à la hauteur de l'eau en février 2024)
