Commune : **BEAUMONT SAINT-CYR** | Rivière : **Le Clain**

**Moulin**

**Commentaires :** Moulin - Site concerne les cabinets de toilettes

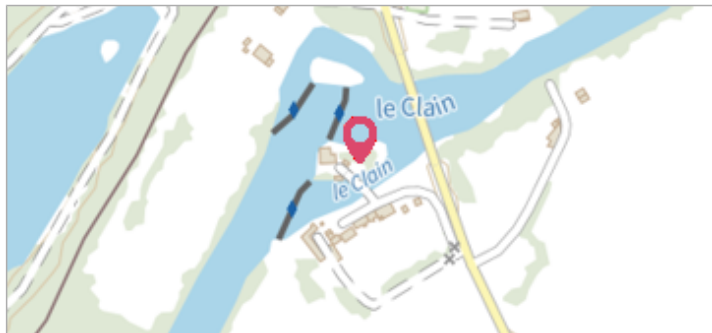
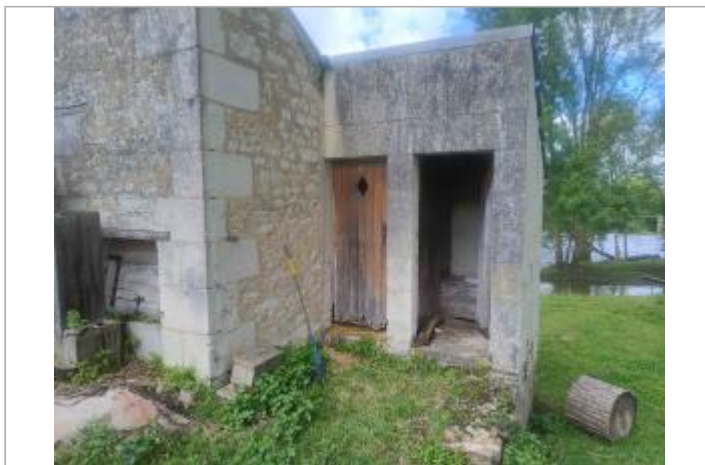
Moulin - Cabinet de toilettes

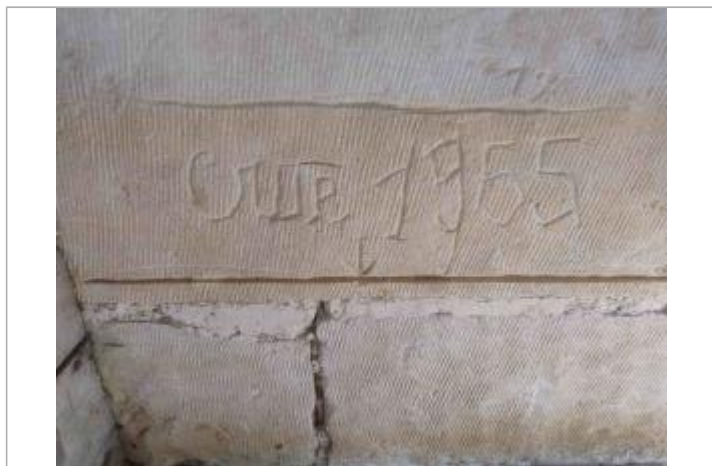
**Commentaires :** Marque gravée dans la pierre à l'intérieur des cabinets de toilettes. La gravure indique l'année de 1965 est est à environ 0,26 m du sol (hauteur mesurée à partir de la dalle de béton des cabinets).

Année gravée dans la pierre
