Commune : **BEAUMONT SAINT-CYR**Rivière : **Le Clain**

## Moulin

**Commentaires** : Moulin - Site concerne les cabinets de toilettes**1** Repère(s) sur le site

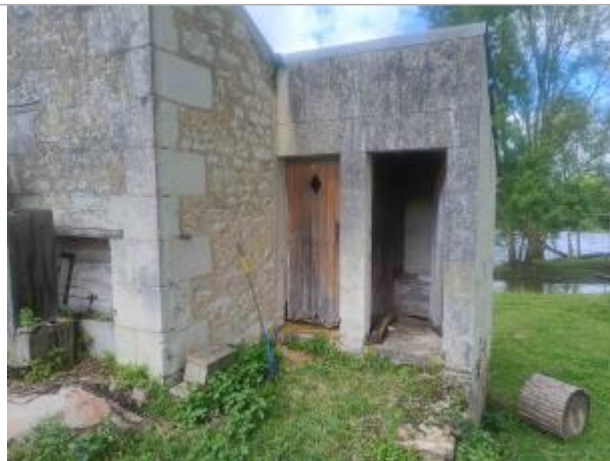
Moulin - Cabinet de toilettes

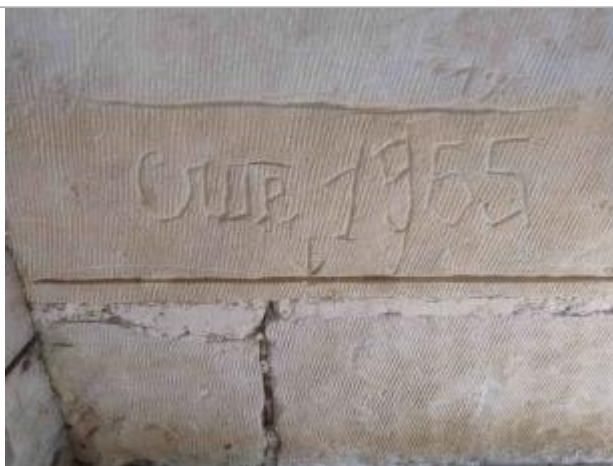
Nature de l'inondation : **Débordement de cours d'eau**Nature du repère : **Marque gravée****Commentaires** : Marque gravée dans la pierre à l'intérieur des cabinets de toilettes. La gravure indique l'année de 1965 est est à environ 0,26 m du sol (hauteur mesurée à partir de la dalle de béton des cabinets).

**Texte** : Crue 1965**Maximum de l'inondation** : Oui**Visibilité** : Non**État du repère** : Bon**Pérennité** : Longue**Repère calculé** : Non**PHEC** : Non**SOURCE DE REPÉRAGE** : RECENSEMENT DES REPÈRES DE CRUES PAR L'EPTB VIENNE - PHASE OPÉRATIONNELLE DU PAPI VIENNE-CLAIN - 22/04/2024**Type de repérage** : Campagne de terrain post-inondation**Organisme(s)** : Etablissement public du bassin de la Vienne

Année gravée dans la pierre
