Commune : BEAUMONT SAINT-CYR

Moulin

Rivière : Le Clain

Commentaires : Moulin - Site concerne les cabinets de toilettes

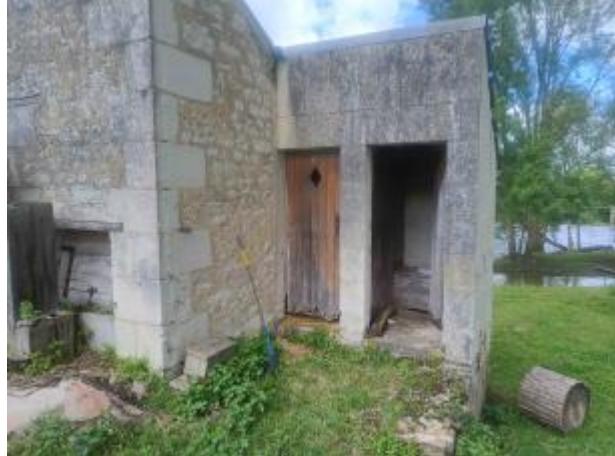
Moulin - Cabinet de toilettes

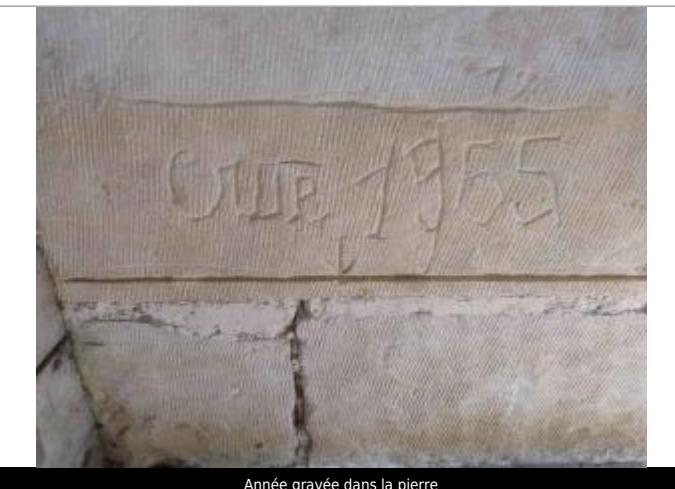
**1965**Nature de l'inondation : **Débordement de cours d'eau**Nature du repère : **Marque gravée****Commentaires :** Marque gravée dans la pierre à l'intérieur des cabinets de toilettes. La gravure indique l'année de 1965 est est à environ 0,26 m du sol (hauteur mesurée à partir de la dalle de béton des cabinets).**GÉNÉRAL****Code :** BEAU03**Date de mise à jour :****Auteur :** EPTB_Vienne

Année gravée dans la pierre
