Commune : **BEAUMONT SAINT-CYR**Rivière : **Le Clain****Allée privée rive droite du Clain****Commentaires** : Le site concerne la maison du bout de l'allée privée. Il est question d'un Mur/Pilier à la droite de la porte du garage sur lequel est présent plusieurs années gravées.**6** Repère(s) sur le site**GÉNÉRAL****Unité de gestion** : Vienne-Charente-Atlantique**Code** : WEB_S_202509242322**Date de mise à jour** : 25/11/2025**Auteur** : EPTB_Vienne

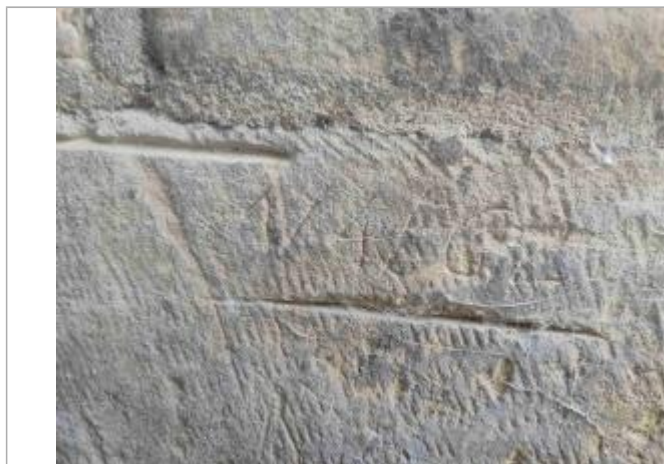
**1er avril 1962**Nature de l'inondation : **Débordement de cours d'eau**Nature du repère : **Marque gravée****Commentaires** : Gravure d'une date (1/4/62) dans un mur en pierre situé dans le garage de la maison au bout de l'allée privée. La gravure est à environ 0,56 m du sol.**GÉNÉRAL****Code** : BEAU09**Date de mise à jour** :**Auteur** : EPTB_Vienne

MARQUE**Texte** : 1 / 4 / 62**Maximum de l'inondation** : Oui**Visibilité** : Non**État du repère** : Bon**Pérennité** : Longue**Repère calculé** : Non**PHEC** : Non

Marque d'avril 1962
