Commune : **SAINT-BENOIT**Rivière : **Le Clain****170 Avenue de Lorch - Base de canoë-Kayak****Commentaires** : Le site correspond au mur de façade de la base de canoë-Kayak.**2**

GÉNÉRAL**Unité de gestion** : Vienne-Charente-Atlantique**Code** : WEB_S_202509250825**Date de mise à jour** : 25/11/2025**Auteur** : EPTB_Vienne

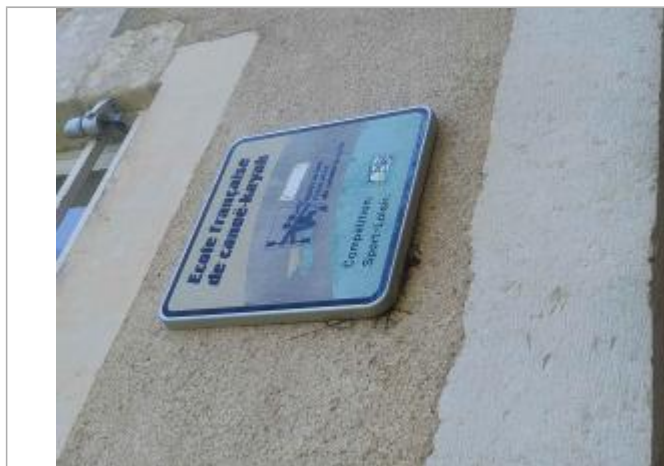
Vue sur débris végétaux (1982)

**Décembre 1982**Nature de l'inondation : **Débordement de cours d'eau**Nature du repère : **Laisse d'inondation****Commentaires** : Il s'agit de résidus de végétation situés à 2,85 m du sol, très certainement apportés par la montée des eaux en 1982, et restés bloqués derrière une plaque.**GÉNÉRAL****Code** : STBE01**Date de mise à jour** :**Auteur** : EPTB_Vienne

MARQUE**Maximum de l'inondation** : Non**Visibilité** : Oui**État du repère** : Bon**Pérennité** : Moyenne**Repère calculé** : Non**PHEC** : Oui
