Commune : SAINT-BENOIT

Rivière : Le Clain

170 Avenue de Lorch - Base de canoë-Kayak**Commentaires :** Le site correspond au mur de façade de la base de canoë-Kayak.**2**

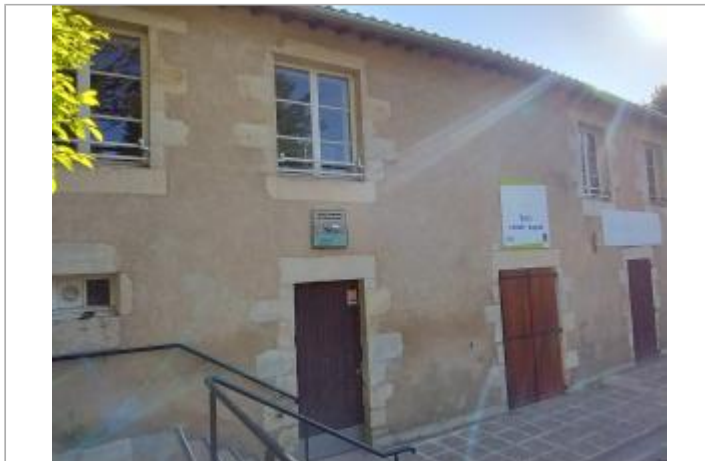
Façade base de canoë-Kayak

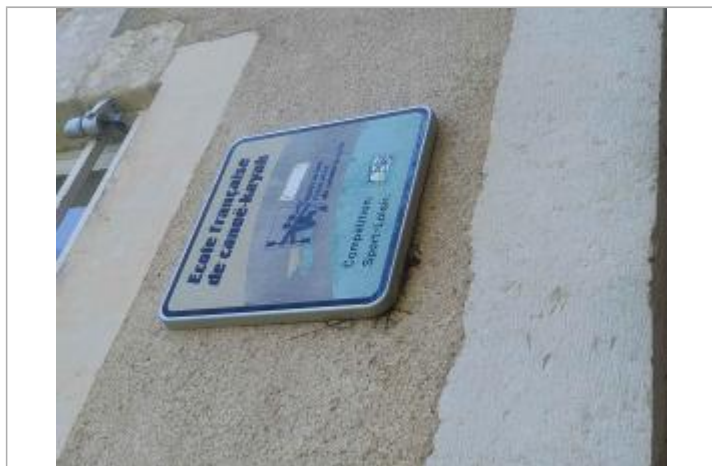
**Décembre 1982**Nature de l'inondation : **Débordement de cours d'eau**Nature du repère : **Laisse d'inondation****Commentaires :** Il s'agit de résidus de végétation situés à 2,85 m du sol, très certainement apportés par la montée des eaux en 1982, et restés bloqués derrière une plaque.**GÉNÉRAL****Code :** STBE01**Date de mise à jour :****Auteur :** EPTB_Vienne

Vue sur débris végétaux (1982)
