Commune : SAINT-BENOIT

170 Avenue de Lorch - Base de canoë-Kayak

Rivière : Le Clain

Commentaires : Le site correspond au mur de façade de la base de canoë-Kayak.**1**

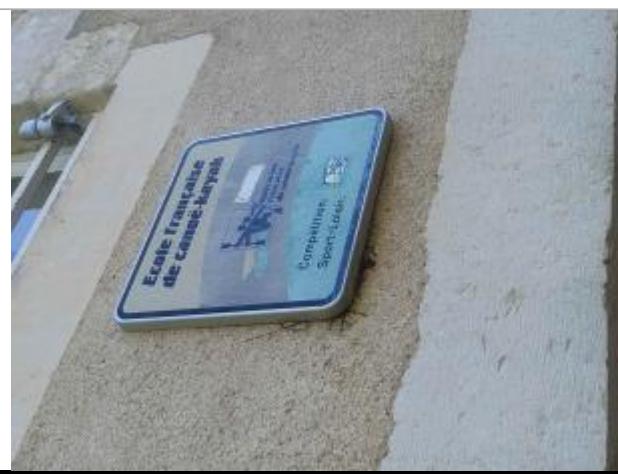
Vue sur débris végétaux (1982)

**1982**Nature de l'inondation : **Débordement de cours d'eau**Nature du repère : **Laisse d'inondation****Commentaires :** Il s'agit de résidus de végétation situés à 2,85 m du sol, très certainement apportés par la montée des eaux en 1982, et restés bloqués derrière une plaque.**GÉNÉRAL****Code :** STBE01**Auteur :** EPTB_Vienne**Date de mise à jour :**

MARQUE**Maximum de l'inondation :** Non**Visibilité :** Oui**État du repère :** Bon**Pérennité :** Moyenne**Repère calculé :** Non**PHEC :** Oui
