Commune : **SAINT-BENOIT**Rivière : **Le Miosson****11 rue Paul Gauvin****Commentaires** : Le site se situe au sous-sol (garage) de la Mairie. Il s'agit d'un mur avec plusieurs identification de hauteur d'eau.**7**

**GÉNÉRAL****Unité de gestion** : Vienne-Charente-Atlantique**Code** : WEB\_S\_202509252149 **Date de mise à jour** : 25/11/2025**Auteur** : EPTB\_Vienne

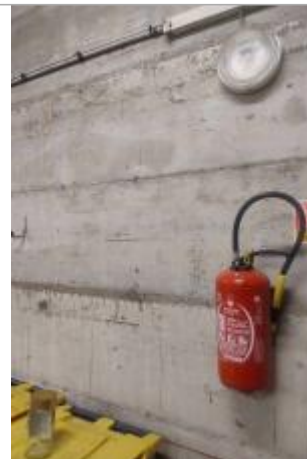
Vue du mur portant des traces de feutre

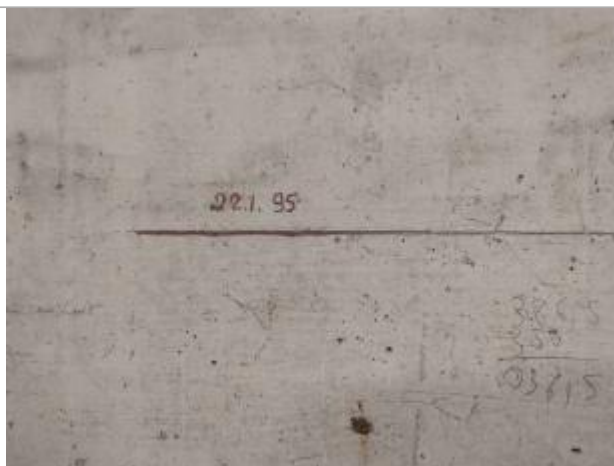
**22 janvier 1995**Nature de l'inondation : **Débordement de cours d'eau**Nature du repère : **Marque peinture ou encre****Commentaires** : Il s'agit d'une trace laissée au feutre qui correspond à un repère présent sur un pilier au centre du garage. Cette trace est à environ 1.78 m du sol. Elle indique une crue du 22 janvier 1995.**GÉNÉRAL****Code** : STBE03**Date de mise à jour** :**Auteur** : EPTB\_Vienne

**MARQUE****Texte** : 22.1.95**Maximum de l'inondation** : Oui**Visibilité** : Non**État du repère** : Bon**Pérennité** : Longue**Repère calculé** : Non**PHEC** : Non**SOURCE DE REPÉRAGE** : RECENSEMENT DES REPÈRES DE CRUES PAR L'EPTB VIENNE - PHASE OPÉRATIONNELLE DU PAPI VIENNE-CLAIN - 22/04/2024**Type de repérage** : Campagne de terrain post-inondation**Organisme** : Etablissement public du bassin de la Vienne

Trace au feutre (peinture)
