Commune : **SAINT-BENOIT** | Rivière : **Le Miosson**

11 rue Paul Gauvin

22 janvier 1995

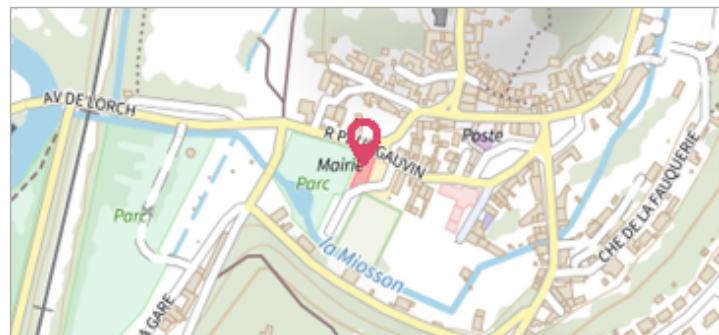
Commentaires : Le site se situe au sous-sol (garage) de la Mairie. Il s'agit d'un mur avec plusieurs identification de hauteur d'eau.

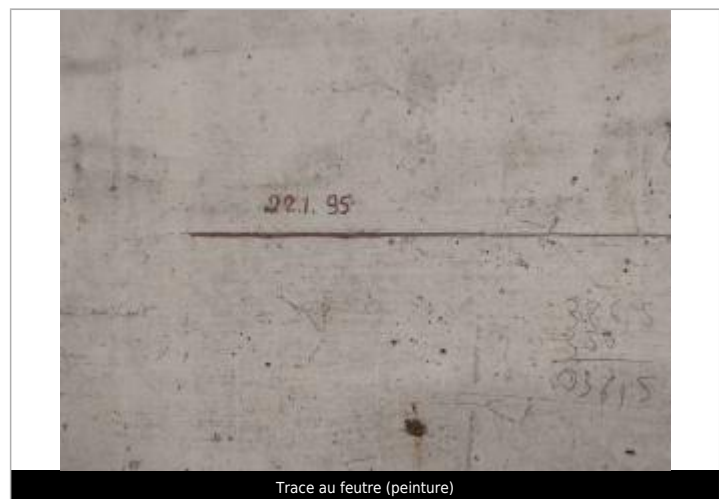
Code : STBE03 **Date de mise à jour** : 26/11/2025
Auteur : EPTB_Vienne

Commentaires : Il s'agit d'une trace laissée au feutre qui correspond à un repère présent sur un pilier au centre du garage. Cette trace est à environ 1.78 m du sol. Elle indique une crue du 22 janvier 1995.

Texte : 22.1.95
Maximum de l'inondation : Oui
Visibilité : Non **État du repère** : Bon
Pérennité : Longue **Repère calculé** : Non
PHEC : Non
