Commune : **SAINT-BENOIT** | Rivière : **Le Miosson**

**11 rue Paul Gauvin**

**Commentaires** : Le site se situe au sous-sol (garage) de la Mairie. Il s'agit d'un mur avec plusieurs identification de hauteur d'eau. **7** Repère(s) sur le site

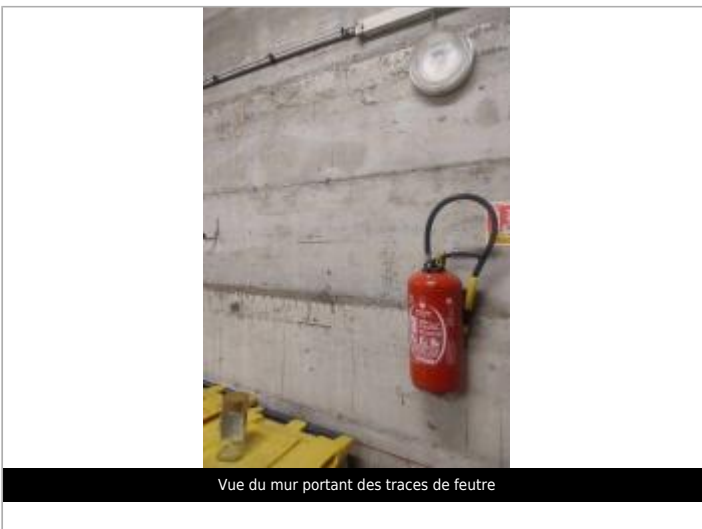
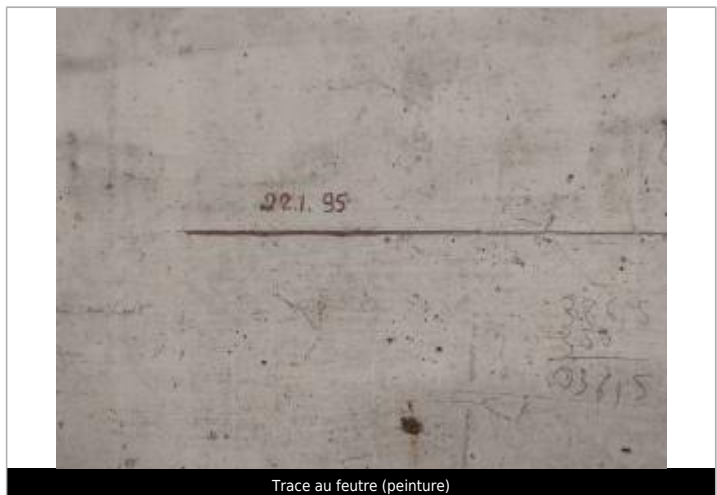
**Code** : STBE03    **Date de mise à jour** : 26/11/2025  
**Auteur** : EPTB\_Vienne

**22 janvier 1995**  
 Nature de l'inondation : **Débordement de cours d'eau**    Nature du repère : **Marque peinture ou encre**

**Commentaires** : Il s'agit d'une trace laissée au feutre qui correspond à un repère présent sur un pilier au centre du garage. Cette trace est à environ 1.78 m du sol. Elle indique une crue du 22 janvier 1995.

**Texte** : 22.1.95  
**Maximum de l'inondation** : Oui  
**Visibilité** : Non    **État du repère** : Bon  
**Pérennité** : Longue    **Repère calculé** : Non  
**PHEC** : Non
