Commune : SAINT-BENOIT

Rivière : Le Miosson

Repère(s) sur le site

GÉNÉRAL**Code :** STBE03**Date de mise à jour :****Auteur :** EPTB_Vienne

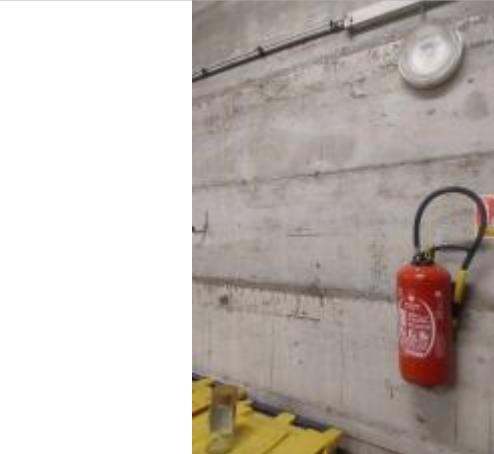
Commentaires : Le site se situe au sous-sol (garage) de la Mairie. Il s'agit d'un mur avec plusieurs identification de hauteur d'eau.

Vue du mur portant des traces de feutre

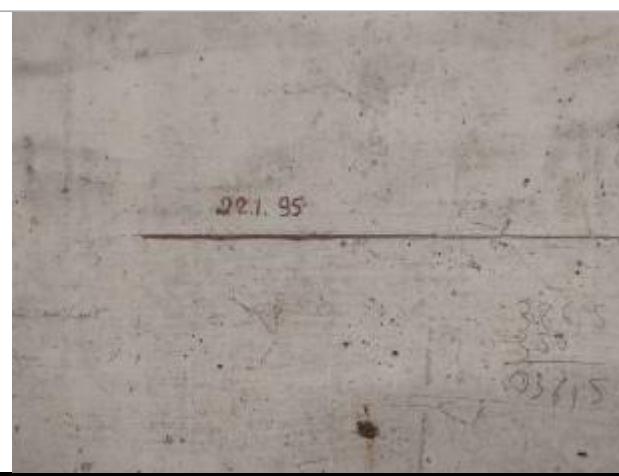
Commentaires : Il s'agit d'une trace laissée au feutre qui correspond à un repère présent sur un pilier au centre du garage. Cette trace est à environ 1.78 m du sol. Elle indique une crue du 22 janvier 1995.

MARQUE**Texte :** 22.1.95**Maximum de l'inondation :** Oui**Visibilité :** Non**État du repère :** Bon**Pérennité :** Longue**Repère calculé :** Non**PHEC :** Non

Trace au feutre (peinture)
