Commune : **SAINT-BENOIT** | Rivière : **Le Miosson**

11 rue Paul Gauvin

GÉNÉRAL

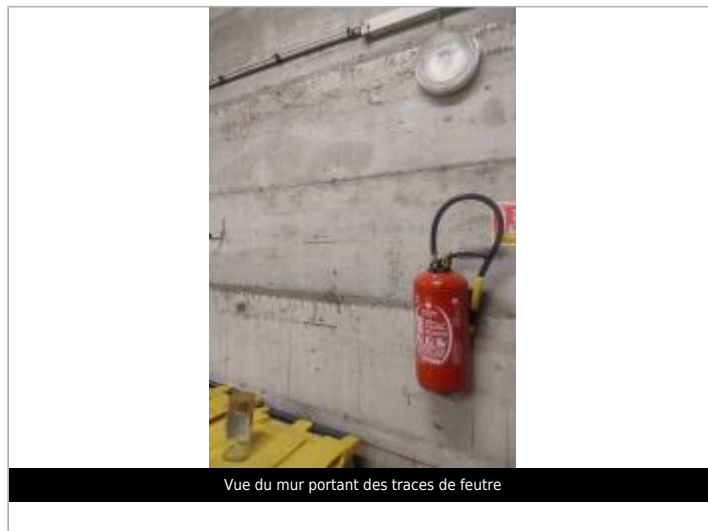
22 janvier 1995

Nature de l'inondation : **Débordement de cours d'eau** Nature du repère : **Marque peinture ou encre**

Commentaires : Il s'agit d'une trace laissée au feutre qui correspond à un repère présent sur un pilier au centre du garage. Cette trace est à environ 1.78 m du sol. Elle indique une crue du 22 janvier 1995.

Texte : 22.1.95
Maximum de l'inondation : Oui
Visibilité : Non **État du repère :** Bon
Pérennité : Longue **Repère calculé :** Non
PHEC : Non
