Commune : SAINT-BENOIT

Rivière : Le Miosson

Commentaires : Le site se situe au sous-sol (garage) de la Mairie. Il s'agit d'un mur avec plusieurs identification de hauteur d'eau.**5**

GÉNÉRAL**Unité de gestion :** Vienne-Charente-Atlantique**Code :** WEB_S_202509252149 **Date de mise à jour :** 25/11/2025**Auteur :** EPTB_Vienne

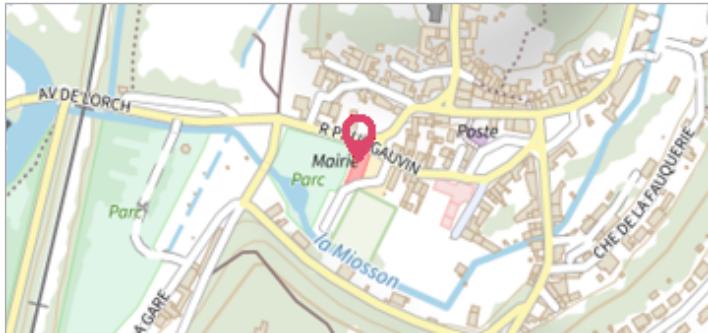
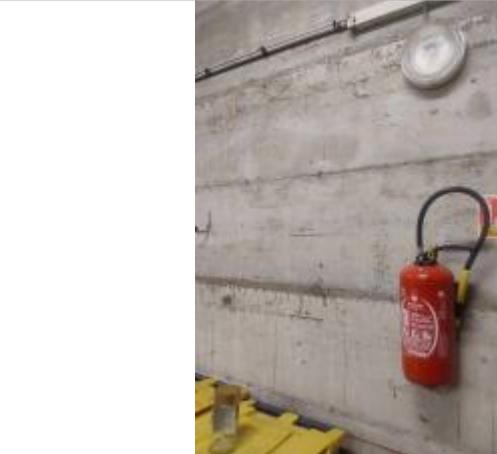
Vue du mur portant des traces de feutre

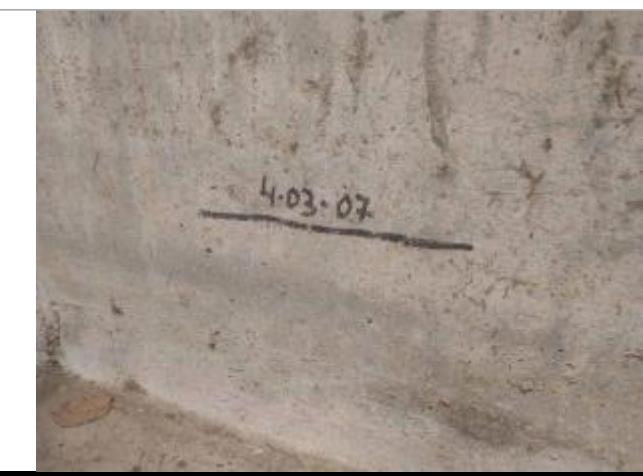
**04 mars 2007**Nature de l'inondation : **Débordement de cours d'eau**Nature du repère : **Marque peinture ou encre****Commentaires :** Il s'agit d'une trace laissée au feutre à environ 0,28 m du sol. Elle indique une crue du 04 mars 2007.**GÉNÉRAL****Code :** STBE05**Date de mise à jour :****Auteur :** EPTB_Vienne

MARQUE**Texte :** 4.01.07**Maximum de l'inondation :** Oui**Visibilité :** Non**État du repère :** Bon**Pérennité :** Longue**Repère calculé :** Non**PHEC :** Non**SOURCE DE REPÉRAGE : RECENSEMENT DES REPÈRES DE CRUES PAR L'EPTB VIENNE - PHASE OPÉRATIONNELLE DU PAPI VIENNE-CLAIN - 22/04/2024****Type de repérage :** Campagne de terrain post-inondation**Organisme :** Etablissement public du bassin de la Vienne

Vue sur la marque de feutre
