Commune : **SAINT-BENOIT** | Rivière : **Le Miosson**

11 rue Paul Gauvin

7 Repère(s) sur le site

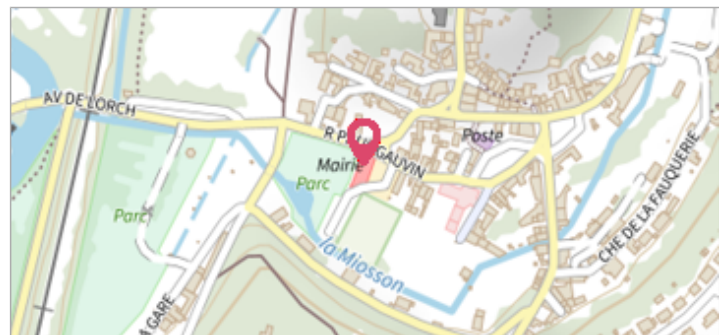
Commentaires : Le site se situe au sous-sol (garage) de la Mairie. Il s'agit d'un mur avec plusieurs identification de hauteur d'eau.

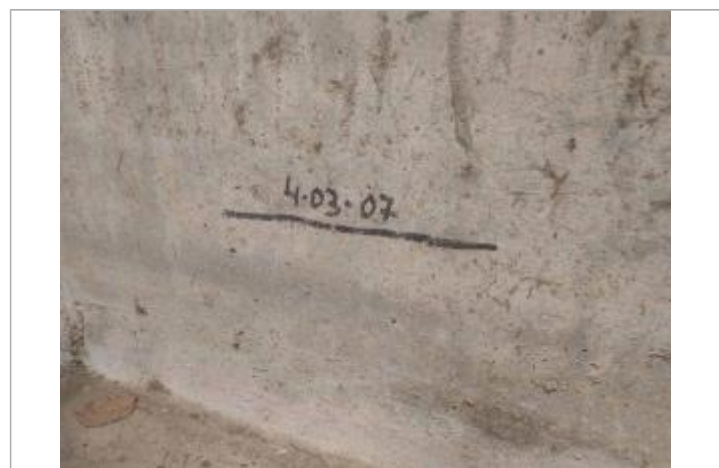
Commentaires : Il s'agit d'une trace laissée au feutre à environ 0,28 m du sol. Elle indique une crue du 04 mars 2007.

Vue sur la marque de feutre

Texte : 4.01.07
Maximum de l'inondation : Oui
Visibilité : Non **État du repère :** Bon
Pérennité : Longue **Repère calculé :** Non
PHEC : Non
