Commune : SAINT-BENOIT

Rivière : Le Miosson

11 rue Paul Gauvin**Commentaires** : Le site se situe au sous-sol (garage) de la Mairie. Il s'agit d'un mur avec plusieurs identification de hauteur d'eau.**7**

Repère(s) sur le site

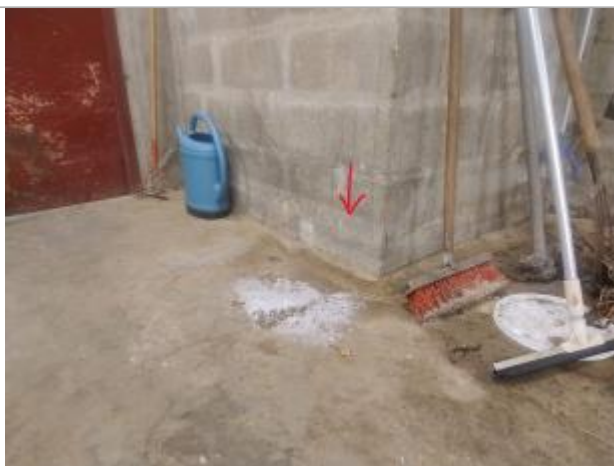
Février 2024Nature de l'inondation : **Débordement de cours d'eau**Nature du repère : **Laisse d'inondation****Commentaires** : Laisse d'inondation qui représente la hauteur d'eau atteinte du débordement du Miosson en février 2024. La hauteur est d'environ 0,18 m. La marque se situe à proximité de la porte de sortie et fait face aux marque STBE02-05.**GÉNÉRAL****Code** : STBE06**Date de mise à jour** :**Auteur** : EPTB_Vienne

Vue sur la laisse d'inondation
