Commune : SAINT-BENOIT

Rivière : Le Miosson

GÉNÉRAL**Unité de gestion :** Vienne-Charente-Atlantique**Code :** WEB_S_202509252149 **Date de mise à jour :** 25/11/2025**Auteur :** EPTB_Vienne

GÉNÉRAL**Code :** STBE06**Auteur :** EPTB_Vienne**Date de mise à jour :**

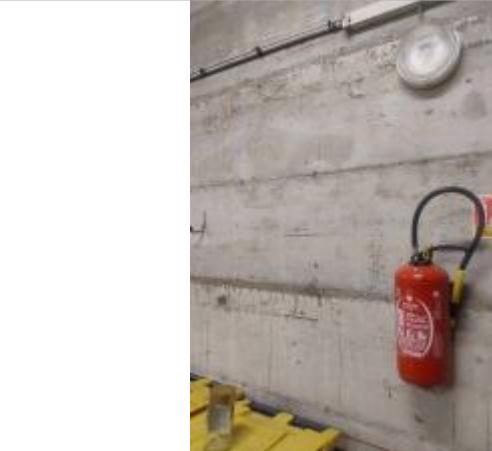
Commentaires : Le site se situe au sous-sol (garage) de la Mairie. Il s'agit d'un mur avec plusieurs identification de hauteur d'eau.

Vue du mur portant des traces de feutre

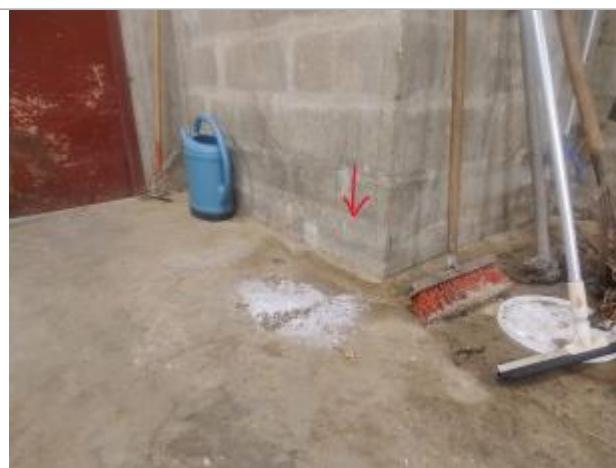
**Février 2024**Nature de l'inondation : **Débordement de cours d'eau**Nature du repère : **Laisse d'inondation**

Commentaires : Laisse d'inondation qui représente la hauteur d'eau atteinte du débordement du Miosson en février 2024. La hauteur est d'environ 0,18 m. La marque se situe à proximité de la porte de sortie et fait face aux marque STBE02-05.

Vue sur la laisse d'inondation
