Commune : **SAINT-BENOIT**Rivière : **Le Miosson****11 rue Paul Gauvin****Commentaires** : Le site se situe au sous-sol (garage) de la Mairie. Il s'agit d'un mur avec plusieurs identification de hauteur d'eau.**7** Repère(s) sur le site**GÉNÉRAL****Unité de gestion** : Vienne-Charente-Atlantique**Code** : WEB\_S\_202509252149 **Date de mise à jour** : 25/11/2025**Auteur** : EPTB\_Vienne

**Février 2024**Nature de l'inondation : **Débordement de cours d'eau**Nature du repère : **Laisse d'inondation****Commentaires** : Laisse d'inondation qui représente la hauteur d'eau atteinte du débordement du Miosson en février 2024. La hauteur est d'environ 0,18 m. La marque se situe à proximité de la porte de sortie et fait face aux marque STBE02-05.**GÉNÉRAL****Code** : STBE06**Date de mise à jour** :**Auteur** : EPTB\_Vienne

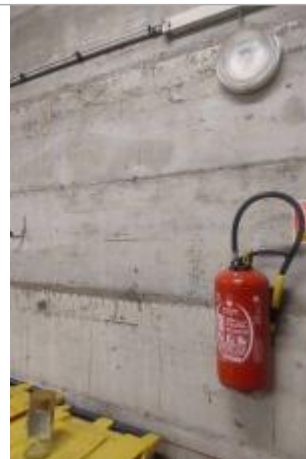
Vue du mur portant des traces de feutre
