Commune : **SAINT-BENOIT**

Rivière : **Le Miosson**

**11 rue Paul Gauvin**

**Unité de gestion :** Vienne-Charente-Atlantique  
**Code :** WEB\_S\_202509252149 **Date de mise à jour :** 25/11/2025  
**Auteur :** EPTB\_Vienne

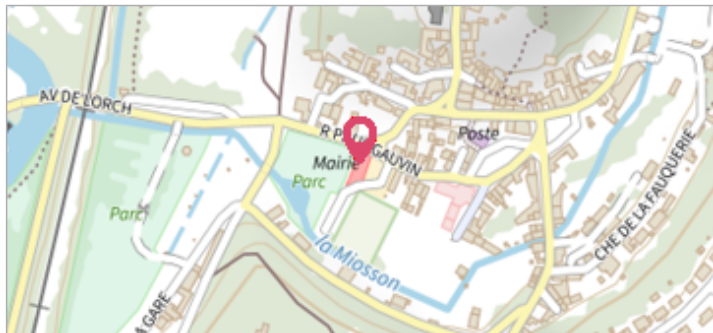
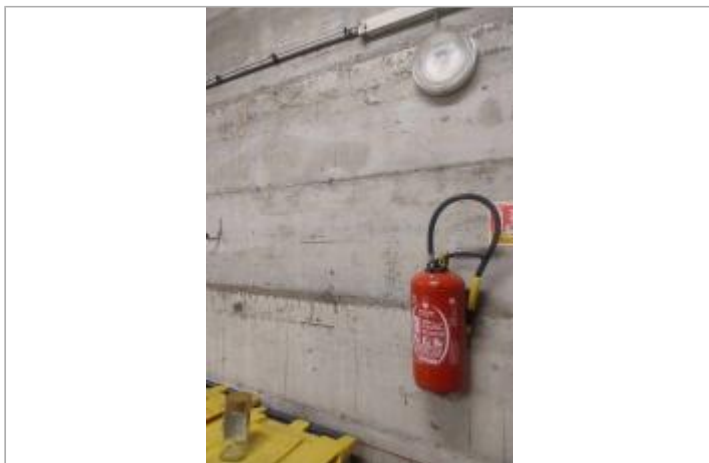
**Commentaires :** Le site se situe au sous-sol (garage) de la Mairie. Il s'agit d'un mur avec plusieurs identification de hauteur d'eau.

Vue du mur portant des traces de feutre

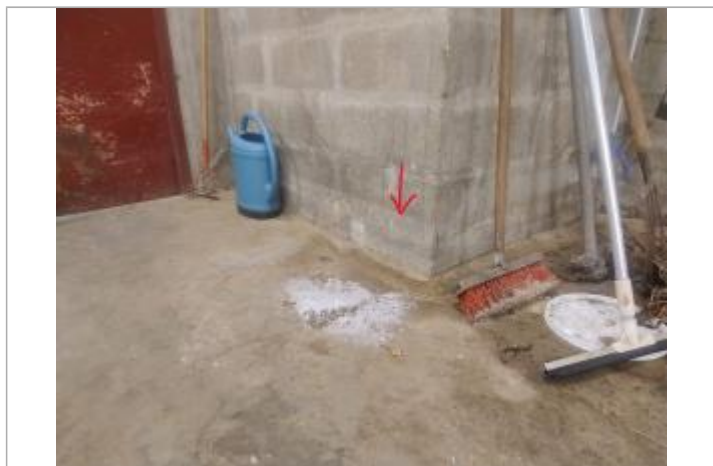
**Code :** STBE06 **Date de mise à jour :** 26/11/2025  
**Auteur :** EPTB\_Vienne

**Commentaires :** Laisse d'inondation qui représente la hauteur d'eau atteinte du débordement du Miosson en février 2024. La hauteur est d'environ 0,18 m. La marque se situe à proximité de la porte de sortie et fait face aux marque STBE02-05.

**Maximum de l'inondation :** Oui  
**Visibilité :** Non **État du repère :** Bon  
**Pérennité :** Moyenne **Repère calculé :** Non  
**PHEC :** Non

Vue sur la laisse d'inondation
