Commune : SAINT-BENOIT

Rivière : Le Miosson

## Abbaye de Saint Benoît

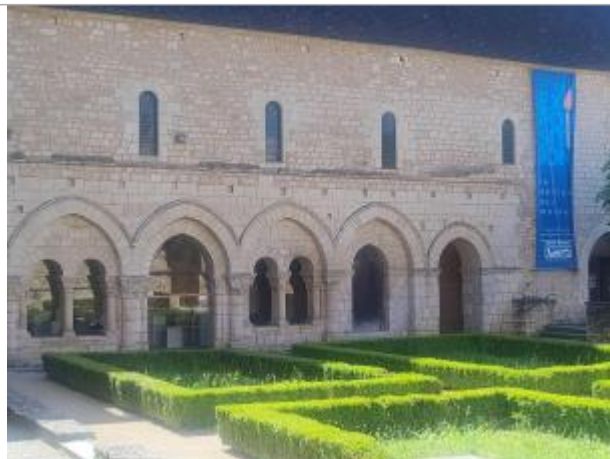
Vue sur la cours de l'Abbaye

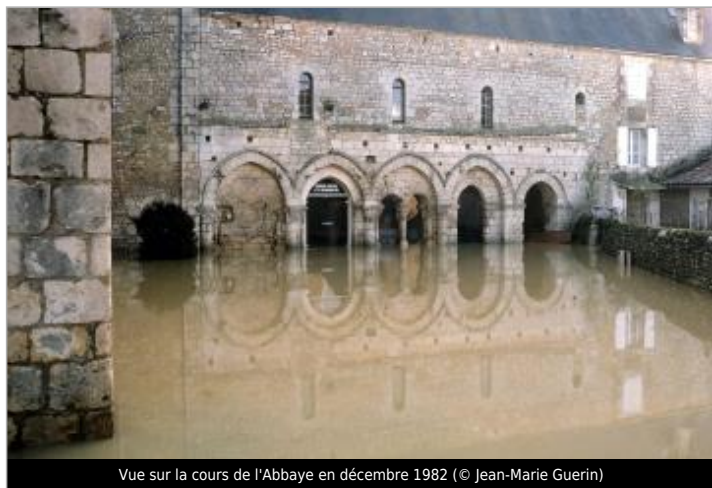
Nature de l'inondation : **Débordement de cours d'eau**Nature du repère : **Photographie****Commentaires :** Il s'agit d'une photographie (© Jean-Marie Guérin) représentant la cour de l'Abbaye inondée en décembre 1982. Lors de la prise de vue, l'eau avait déjà commencé à descendre et se situait encore à environ 0,80 m du sol.

Vue sur la cours de l'Abbaye en décembre 1982 (© Jean-Marie Guérin)
