Commune : SAINT-BENOIT

Rivière : Le Miosson

Abbaye de Saint Benoît

Code : WEB_S_202509255519

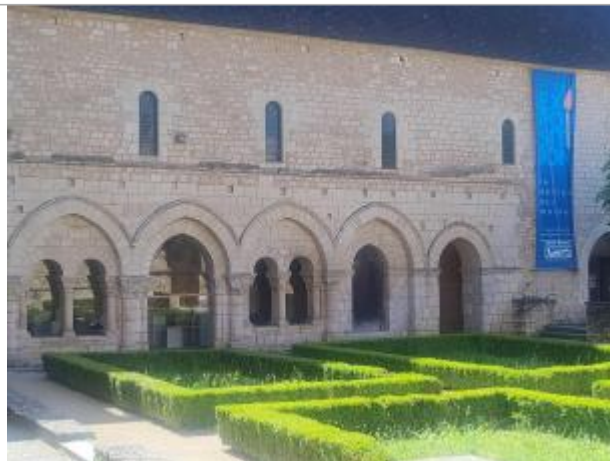
Vue sur la cours de l'Abbaye

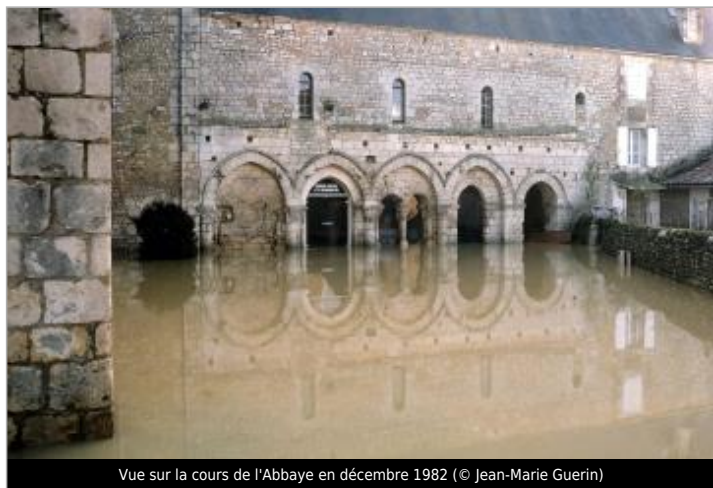
Commentaires : Il s'agit d'une photographie (© Jean-Marie Guerin) représentant la cour de l'Abbaye inondée en décembre 1982. Lors de la prise de vue, l'eau avait déjà commencé à descendre et se situait encore à environ 0,80 m du sol.

Vue sur la cours de l'Abbaye en décembre 1982 (© Jean-Marie Guerin)
