Commune : SAINT-BENOIT

Rivière : Le Miosson

Abbaye de Saint Benoît

SOURCE DE REPÉRAGE : RECENSEMENT DES REPÈRES DE CRUES PAR L'EPTB VIENNE - PHASE OPÉRATIONNELLE DU PAPI VIENNE-CLAIN - 22/04/2024**Type de repérage :** Campagne de terrain post-inondation**Organisme :** Etablissement public du bassin de la Vienne

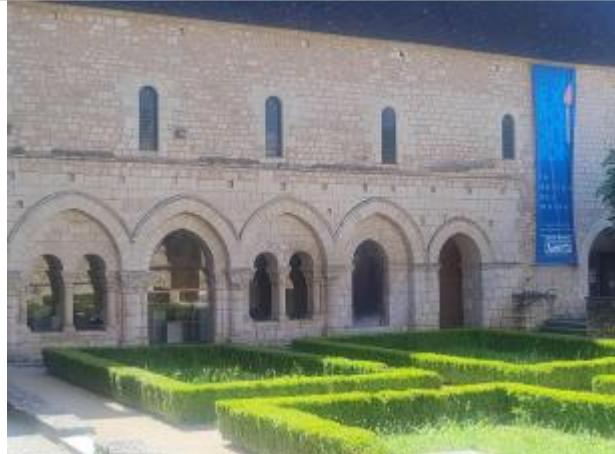
Commentaires : Le site correspond à la cours de l'Abbaye et d'une façade de celle-ci.**1**

Vue sur la cours de l'Abbaye

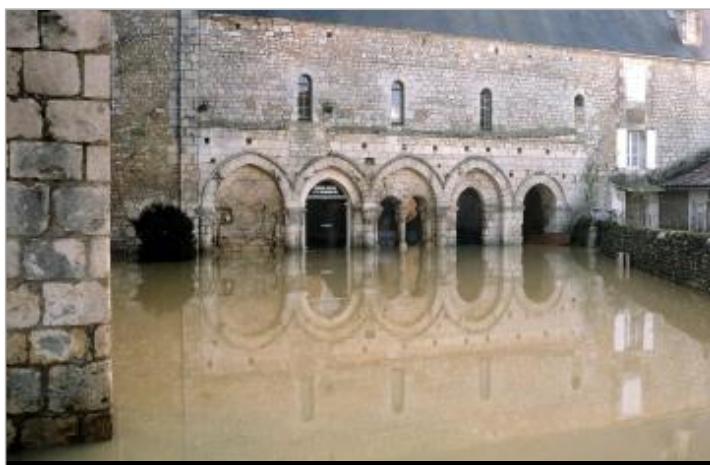
Nature de l'inondation : **Débordement de cours d'eau**Nature du repère : **Photographie****Commentaires :** Il s'agit d'une photographie (© Jean-Marie Guerin) représentant la cour de l'Abbaye inondée en décembre 1982. Lors de la prise de vue, l'eau avait déjà commencé à descendre et se situait encore à environ 0,80 m du sol.

Vue sur la cours de l'Abbaye en décembre 1982 (© Jean-Marie Guerin)
