Commune : SAINT-BENOIT

Rivière : Le Miosson

**Eglise saint-André / Saint Benoît****Commentaires** : Le site est un mur à l'intérieur de l'église.**1** Repère(s) sur le site**GÉNÉRAL****Unité de gestion** : Vienne-Charente-Atlantique**Code** : WEB\_S\_202509252118**Date de mise à jour** : 25/11/2025**Auteur** : EPTB\_Vienne

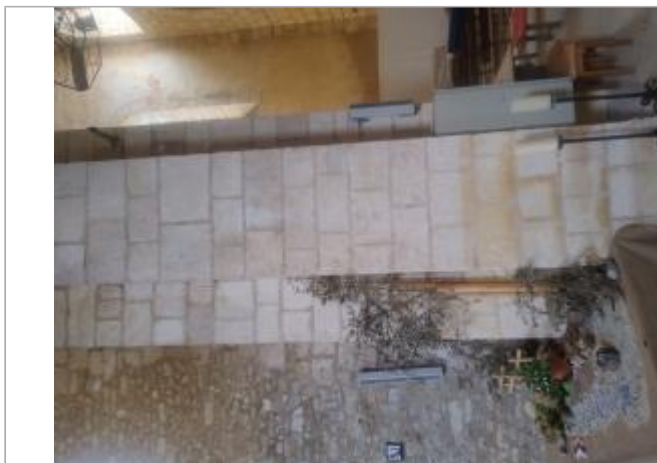
Vue sur le site à l'intérieur de la chapelle

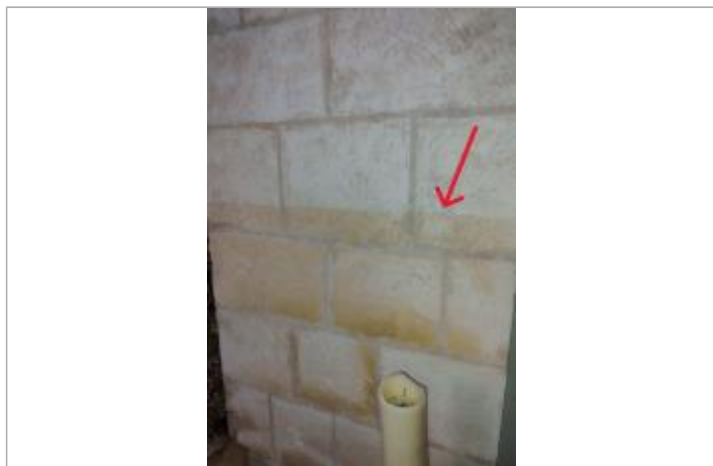
Nature de l'inondation : **Débordement de cours d'eau**Altitude calculée de l'eau : **77.41 m**Nature du repère : **Laisse d'inondation****Commentaires** : Laisse d'inondation qui représente la hauteur d'eau atteinte du débordement du Miosson en 1982. La hauteur est d'environ 1,42 m. Sur le mur/pilier de gauche (à l'intérieur de l'église), à partir du pilier joignant la nef et le coeur.**GÉNÉRAL****Code** : STBE08**Date de mise à jour** :**Auteur** : EPTB\_Vienne

**MARQUE****Maximum de l'inondation** : Oui**Visibilité** : Oui**État du repère** : Bon**Pérennité** : Longue**Repère calculé** : Non**PHEC** : Oui**SOURCE DE REPÉRAGE : RECENSEMENT DES REPÈRES DE CRUES PAR L'EPTB VIENNE - PHASE OPÉRATIONNELLE DU PAPI VIENNE-CLAIN - 22/04/2024****Type de repérage** : Campagne de terrain post-inondation**Organisme(s)** : Etablissement public du bassin de la Vienne**NIVELLEMENTS DE REPÈRES DE CRUES DANS LE CADRE DU PAPI VIENNE CLAIN PAR AGEA - 05/03/2025****Méthode** : Autre**Commentaires sur le nivellement** : Nivellement rattaché au NGF par nivellement indirect.**Référence nivelée** : Marque d'inondation**Système altimétrique** : NGF IGN 1969 (système normal)**Altitude de la référence (en m)** : 77.410 m**Différence entre le niveau d'eau et la référence (en m)** : 0.000 m**Altitude calculée de l'eau (en m)** : 77.41

Vue sur la laisse d'inondation
