Commune : **SAINT-BENOIT**Rivière : **Le Miosson****Eglise saint-André / Saint Benoît****Commentaires** : Le site est un mur à l'intérieur de l'église.**1**

**GÉNÉRAL****Unité de gestion** : Vienne-Charente-Atlantique**Code** : WEB\_S\_202509252118**Date de mise à jour** : 25/11/2025**Auteur** : EPTB\_Vienne

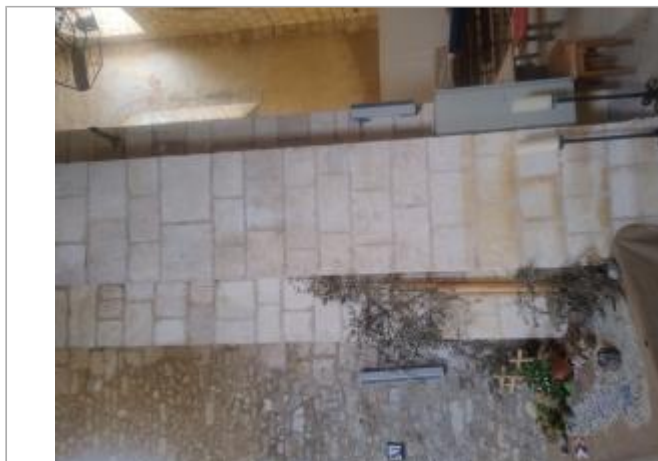
Vue sur le site à l'intérieur de la chapelle

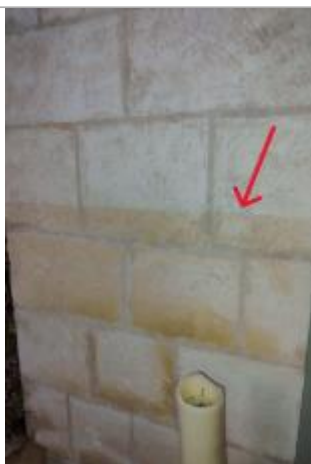
**1982**Nature de l'inondation : **Débordement de cours d'eau**Altitude calculée de l'eau : **77.41 m**Nature du repère : **Laisse d'inondation****Commentaires** : Laisse d'inondation qui représente la hauteur d'eau atteinte du débordement du Miosson en 1982. La hauteur est d'environ 1,42 m. Sur le mur/pilier de gauche (à l'intérieur de l'église), à partir du pilier joignant la nef et le coeur.**GÉNÉRAL****Code** : STBE08**Date de mise à jour** :**Auteur** : EPTB\_Vienne

Vue sur la laisse d'inondation
