Commune : SAINT-BENOIT

Rivière : Le Miosson

Eglise saint-André / Saint Benoît**Commentaires** : Le site est un mur à l'intérieur de l'église.**1** Repère(s) sur le site**GÉNÉRAL****Unité de gestion** : Vienne-Charente-Atlantique**Code** : WEB_S_202509252118**Date de mise à jour** : 25/11/2025**Auteur** : EPTB_Vienne

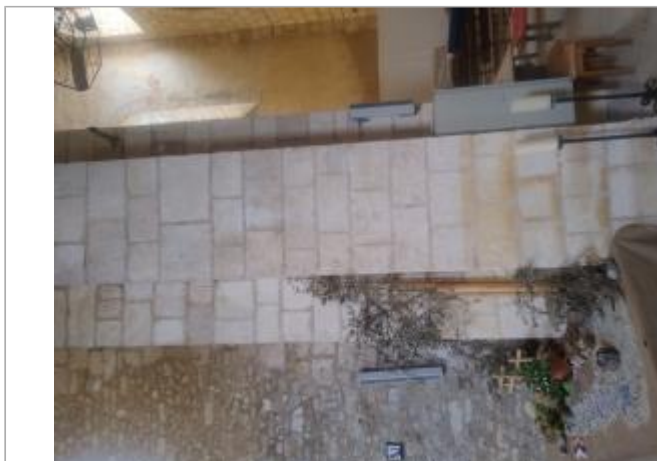
Vue sur le site à l'intérieur de la chapelle

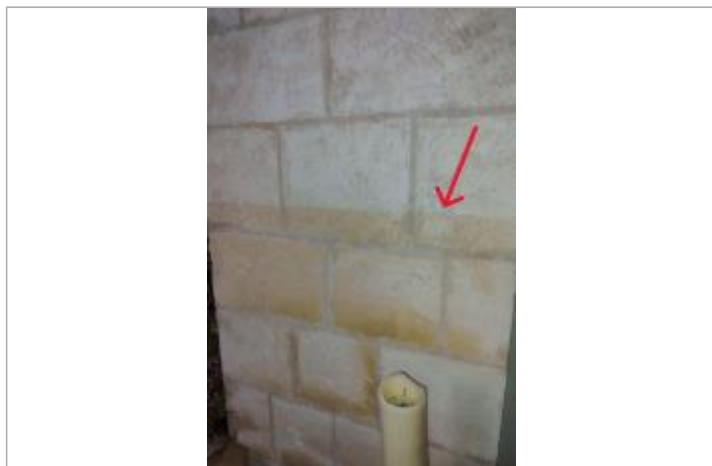
Nature de l'inondation : **Débordement de cours d'eau**Altitude calculée de l'eau : **77.41 m**Nature du repère : **Laisse d'inondation****Commentaires** : Laisse d'inondation qui représente la hauteur d'eau atteinte du débordement du Miosson en 1982. La hauteur est d'environ 1,42 m. Sur le mur/pilier de gauche (à l'intérieur de l'église), à partir du pilier joignant la nef et le coeur.**GÉNÉRAL****Code** : STBE08**Date de mise à jour** :**Auteur** : EPTB_Vienne

MARQUE**Maximum de l'inondation** : Oui**Visibilité** : Oui**État du repère** : Bon**Pérennité** : Longue**Repère calculé** : Non**PHEC** : Oui**SOURCE DE REPÉRAGE : RECENSEMENT DES REPÈRES DE CRUES PAR L'EPTB VIENNE - PHASE OPÉRATIONNELLE DU PAPI VIENNE-CLAIN - 22/04/2024****Type de repérage** : Campagne de terrain post-inondation**Organisme(s)** : Etablissement public du bassin de la Vienne**NIVELLEMENTS DE REPÈRES DE CRUES DANS LE CADRE DU PAPI VIENNE CLAIN PAR AGEA - 05/03/2025****Méthode** : Autre**Commentaires sur le nivellement** : Nivellement rattaché au NGF par nivellement indirect.**Référence nivelée** : Marque d'inondation**Système altimétrique** : NGF IGN 1969 (système normal)**Altitude de la référence (en m)** : 77.410 m**Différence entre le niveau d'eau et la référence (en m)** : 0.000 m**Altitude calculée de l'eau (en m)** : 77.41 m

Vue sur la laisse d'inondation
