Commune : SAINT-BENOIT

Rivière : Le Miosson

Eglise saint-André / Saint Benoît**Commentaires** : Le site est un mur à l'intérieur de l'église.**1** Repère(s) sur le site**GÉNÉRAL****Unité de gestion** : Vienne-Charente-Atlantique**Code** : WEB_S_202509252118 **Date de mise à jour** : 25/11/2025**Auteur** : EPTB_Vienne

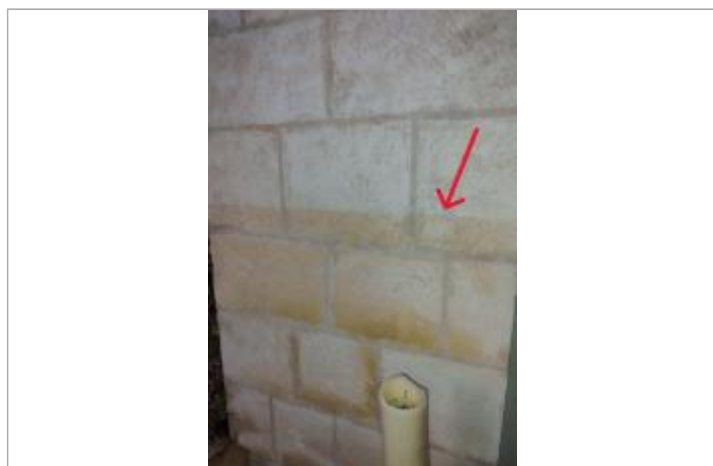
Nature de l'inondation : **Débordement de cours d'eau**Nature du repère : **Laisse d'inondation****Commentaires** : Laisse d'inondation qui représente la hauteur d'eau atteinte du débordement du Miosson en 1982. La hauteur est d'environ 1,42 m. Sur le mur/pilier de gauche (à l'intérieur de l'église), à partir du pilier joignant la nef et le coeur.**GÉNÉRAL****Code** : STBE08**Date de mise à jour** :**Auteur** : EPTB_Vienne

Vue sur la laisse d'inondation
