Commune : **PACE**Rivière : **La Flume****Chemin dans le parc de la Flume vers l'aire de jeux****1** Repère(s) sur le site**GÉNÉRAL****Unité de gestion :** Vilaine-Côtiers Bretons**Code :** SPC_35210_09**Date de mise à jour :** 30/09/2025**Auteur :** SPC VCB

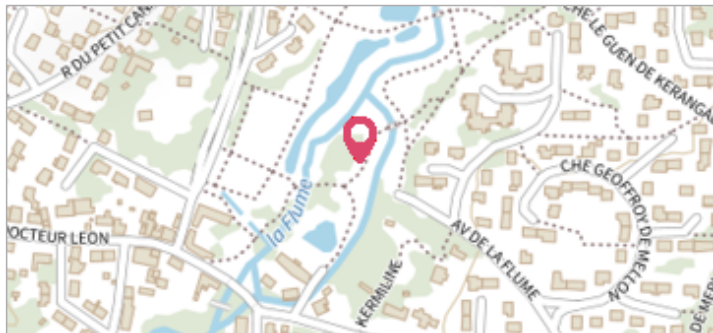
**27 janvier 2025**Nature de l'inondation : **Débordement de cours d'eau**Altitude calculée de l'eau : **34.11 m**Nature du repère : **Laisse d'inondation****Commentaires :** Le relevé a été réalisé le 28/01/2025 suite à une seconde pointe de crue restée inférieure à celle du 25/01/2025, ce n'est sans doute pas le maximum des inondations de janvier 2025. Il s'agit soit de laisse de l'inondation du 27/01 soit une laisse de décrue.**GÉNÉRAL****Code :** SPC_35210_09_2025**Date de mise à jour :****Auteur :** SPC VCB

MARQUE**Maximum de l'inondation :** Non**Visibilité :** Non**État du repère :** Disparu**Pérennité :** Aucune**Repère calculé :** Non**PHEC :** Non**SOURCE DE REPÉRAGE : VISITE TERRAIN CEREMA - 14/10/2015****Type de repérage :** Campagne de terrain post-inondation**Organisme(s) :** CEREMA Ouest**LAISSE DE L'INONDATION SUR LE CHEMIN DU PARC - 28/01/2025****Méthode :** Non renseigné**Organisme :** CEREMA Ouest**Commentaires sur le nivellement :** Le relevé a été réalisé le 28/01/2025 suite à une seconde pointe de crue restée inférieure à celle du 25/01/2025, ce n'est sans doute pas le maximum des inondations de janvier 2025. Il s'agit soit de laisse de l'inondation du 27/01 soit une laisse de décrue.**Référence nivelée :** Marque d'inondation**Description référence du repère :** Laisse de l'inondation sur le chemin du parc**Système altimétrique :** NGF IGN 1969 (système normal)**Altitude de la référence (en m) :** 34.110 m**Altitude calculée de l'eau (en m) :** 34.11
