Commune : **AMANLIS**Rivière : **La Seiche****En amont, rive gauche du pont de la RD37****1** Repère(s) sur le site**GÉNÉRAL****Unité de gestion :** Vilaine-Côtiers Bretons**Code :** SPC_35002_006**Date de mise à jour :** 07/10/2025**Auteur :** SPC VCB

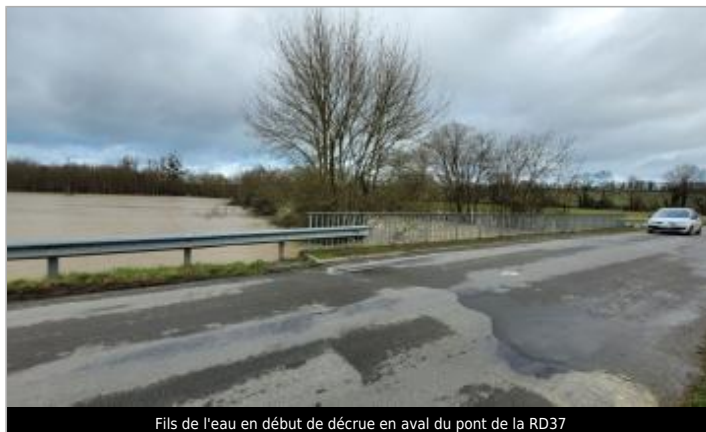
Fils de l'eau en début de décrue en aval du pont de la RD37

**28 janvier 2025**Nature de l'inondation : **Débordement de cours d'eau**Altitude calculée de l'eau : **31.977 m**Nature du repère : **Laisse d'inondation****Commentaires :** Le relevé a été réalisé le 28/01/2025 en début de décrue avec une cote à l'échelle de la station Vigicruces de 1.93m pour un maximum enregistrée la veille, le 27/01/2025 à 2.10m.**GÉNÉRAL****Code :** SPC_35002_006_2025**Date de mise à jour :****Auteur :** SPC VCB
