Commune : AMANLIS

Rivière : La Seiche

En amont, rive gauche du pont de la RD37

1 Repère(s) sur le site**GÉNÉRAL****Unité de gestion :** Vilaine-Côtiers Bretons**Code :** SPC_35002_006**Date de mise à jour :** 07/10/2025**Auteur :** SPC VCB

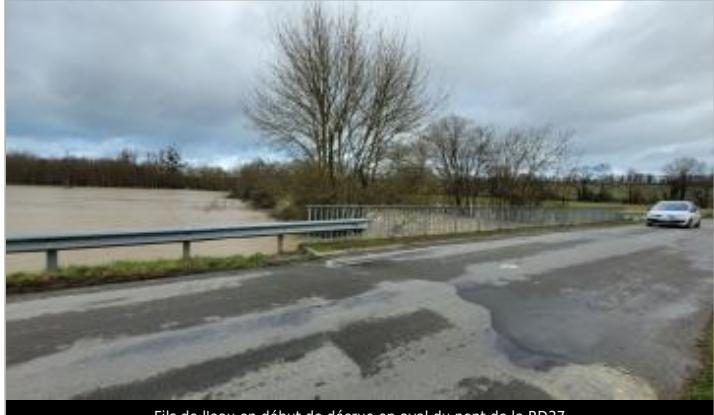
Fils de l'eau en début de décrue en aval du pont de la RD37

**28 janvier 2025**Nature de l'inondation : **Débordement de cours d'eau**Altitude calculée de l'eau : **31.977 m**Nature du repère : **Laisse d'inondation****Commentaires :** Le relevé a été réalisé le 28/01/2025 en début de décrue avec une cote à l'échelle de la station Vigicrues de 1.93m pour un maximum enregistrée la veille, le 27/01/2025 à 2.10m.**GÉNÉRAL****Code :** SPC_35002_006_2025**Date de mise à jour :****Auteur :** SPC VCB
