Commune : **AMANLIS**Rivière : **La Seiche****En aval du pont de la RD 37 rive gauche****1** Repère(s) sur le site**GÉNÉRAL****Unité de gestion :** Vilaine-Côtiers Bretons**Code :** SPC\_35002\_007**Date de mise à jour :** 07/10/2025**Auteur :** SPC VCB

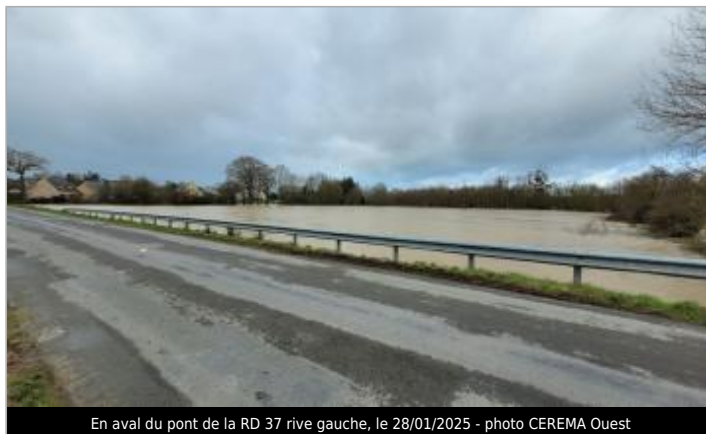
En aval du pont de la RD 37 rive gauche, le 28/01/2025 - photo CEREMA Ouest

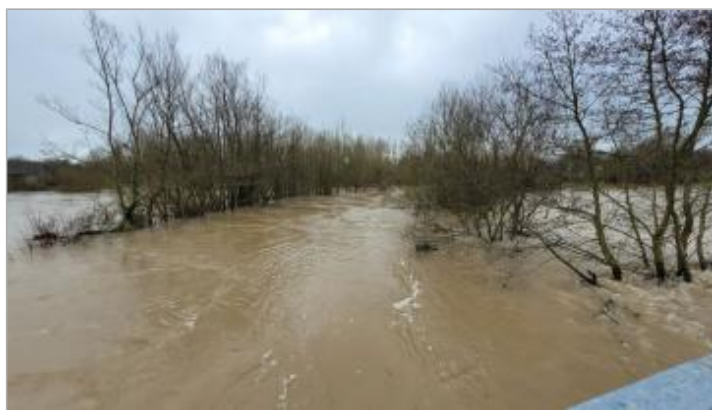
**28 janvier 2025**Nature de l'inondation : **Débordement de cours d'eau**Altitude calculée de l'eau : **31.696 m**Nature du repère : **Laisse d'inondation****Commentaires :** Le relevé a été réalisé le 28/01/2025 en début de décrue avec une cote à l'échelle de la station Vigicruces de 1.93m pour un maximum enregistrée la veille, le 27/01/2025 à 2.10m.**GÉNÉRAL****Code :** SPC\_35002\_007\_2025**Date de mise à jour :****Auteur :** SPC VCB

En aval du pont de la RD 37 rive gauche le 28/01/2025 - photo CEREMA Ouest
