Commune : AMANLIS

Rivière : La Seiche

En aval du pont de la RD 37 rive gauche

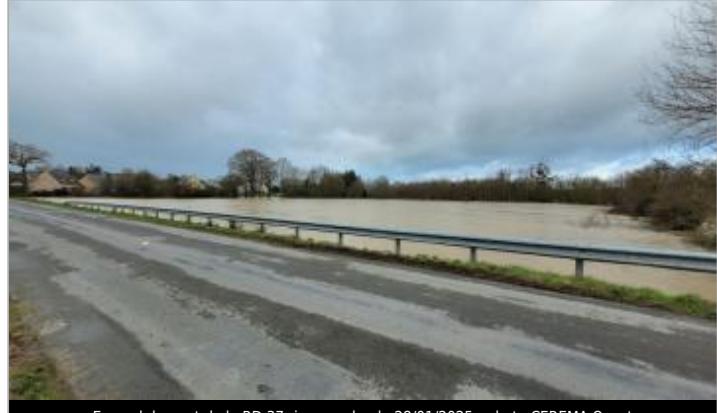
En aval du pont de la RD 37 rive gauche, le 28/01/2025 - photo CEREMA Ouest

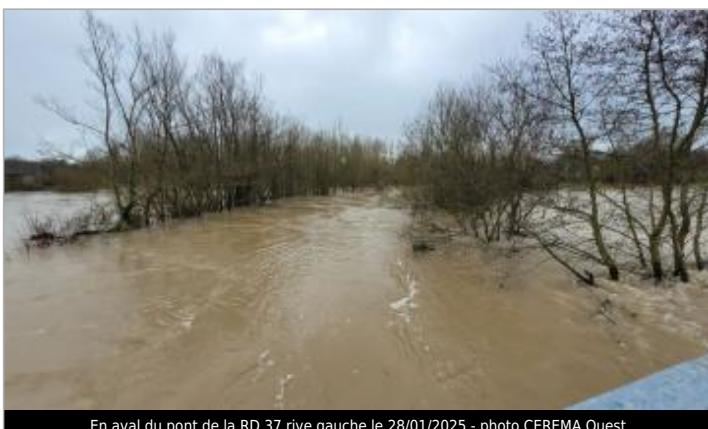
**28 janvier 2025****Nature de l'inondation :** Débordement de cours d'eau**Altitude calculée de l'eau :** **31.696 m****Nature du repère :** Laisse d'inondation**Commentaires :** Le relevé a été réalisé le 28/01/2025 en début de décrue avec une cote à l'échelle de la station Vigicrues de 1.93m pour un maximum enregistré la veille, le 27/01/2025 à 2.10m.**GÉNÉRAL****Code :** SPC_35002_007_2025**Date de mise à jour :****Auteur :** SPC VCB

En aval du pont de la RD 37 rive gauche le 28/01/2025 - photo CEREMA Ouest
