Commune : AMANLIS

Rivière : La Seiche

Chaussée de la RD37 en direction du bourg d'Amanlis

Unité de gestion : Vilaine-Côtiers Bretons**Code :** SPC_35002_008**Date de mise à jour :** 07/10/2025**Auteur :** SPC VCB

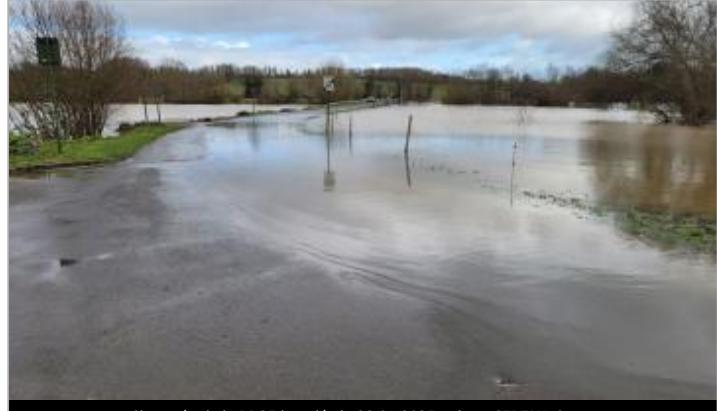
Chaussée de la RD37 inondée le 28/01/2025 - photo CEREMA Ouest

**28 janvier 2025**Nature de l'inondation : **Débordement de cours d'eau**Altitude calculée de l'eau : **32.039 m**Nature du repère : **Laisse d'inondation****Commentaires :** Le relevé a été réalisé le 28/01/2025 en début de décrue avec une cote à l'échelle de la station Vigicrues de 1.93m pour un maximum enregistrée la veille, le 27/01/2025 à 2.10m.

Le niveau de l'inondation correspond à celui de l'amont de la RD37.
