Commune : **NOUVOITOU**Rivière : **La Seiche****Ponceau sur la route de la Ponçais****1** Repère(s) sur le site**GÉNÉRAL****Unité de gestion :** Vilaine-Côtiers Bretons**Code :** SPC_35204_022**Date de mise à jour :** 08/10/2025**Auteur :** SPC VCB

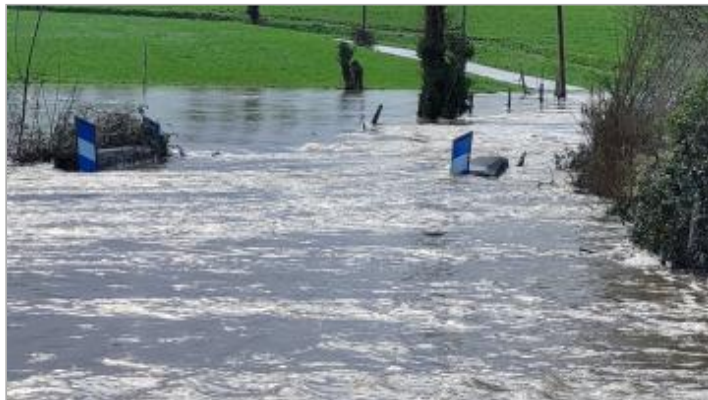
Ponceau de la route de la Ponçais le 28/01/2025 - photo CEREMA Ouest

Nature de l'inondation : **Débordement de cours d'eau**Nature du repère : **Photographie****Commentaires :** Selon le CEREMA, lors du relevé le 28/01/2025, le niveau de l'inondation était très proche (5 à 10cm) du maximum du 27/01/2025**GÉNÉRAL****Code :** SPC_35204_022_2025**Date de mise à jour :****Auteur :** SPC VCB
