Commune : **NOUVOITOU**Rivière : **La Seiche****Champs en amont de la route de la Mortaille****1** Repère(s) sur le site**GÉNÉRAL****Unité de gestion :** Vilaine-Côtiers Bretons**Code :** SPC\_35204\_025**Date de mise à jour :** 08/10/2025**Auteur :** SPC VCB

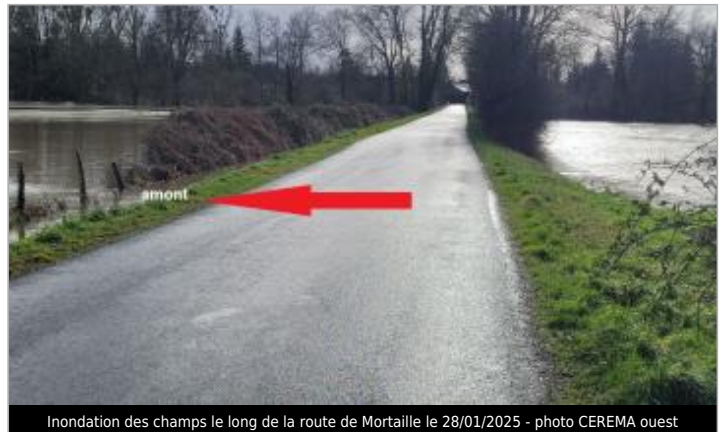
Inondation des champs le long de la route de Mortaille le 28/01/2025 - photo CEREMA ouest

**28 janvier 2025**Altitude calculée de l'eau : **27.185 m**Nature de l'inondation : **Débordement de cours d'eau**Nature du repère : **Laisse d'inondation****Commentaires :** Le relevé du niveau de l'inondation a été réalisé en début de décrue. Le maximum de la crue à cet endroit a eu lieu dans la nuit du 27 au 28/01/2025.**GÉNÉRAL****Code :** SPC\_35204\_025\_2025**Date de mise à jour :****Auteur :** SPC VCB

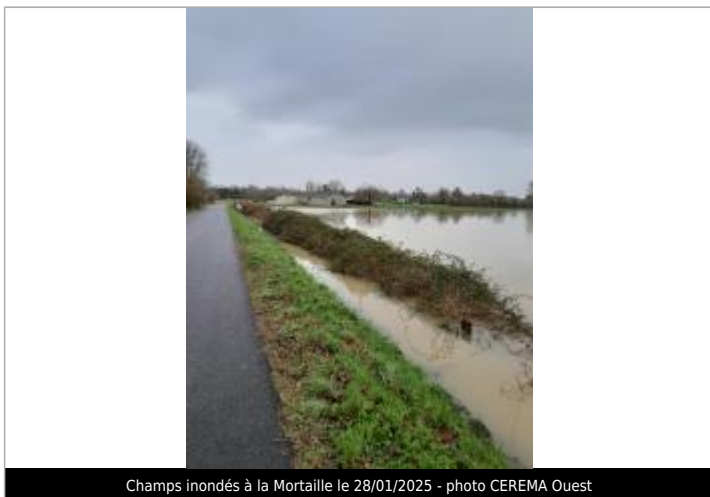
**MARQUE****Maximum de l'inondation :** Oui**Visibilité :** Non**État du repère :** Disparu**Pérennité :** Aucune**Repère calculé :** Non**PHEC :** Oui**SOURCE DE REPÉRAGE : VISITE TERRAIN CEREMA - 14/10/2015****Type de repérage :** Campagne de terrain post-inondation**Organisme :** CEREMA Ouest**FIL DE L'EAU LE 28/01/2025 EN DÉBUT DE DÉCRUE - 28/01/2025****Méthode :** Non renseigné**Organisme :** CEREMA Ouest**Commentaires sur le nivellement :** Le relevé du fil de l'eau a été réalisé en début de décrue. Le maximum de la crue à cet endroit a eu lieu dans la nuit du 27 au 28/01/2025.**Référence nivelée :** Marque d'inondation**Description référence du repère :** Fil de l'eau le 28/01/2025 en début de décrue**Système altimétrique :** NGF IGN 1969 (système normal)**Altitude de la référence (en m) :** 27.185 m**Altitude calculée de l'eau (en m) :** 27.185 m

Champs inondés à la Mortaille le 28/01/2025 - photo CEREMA Ouest
