Commune : VERN-SUR-SEICHE

Rivière : La Seiche

## Rive gauche et aval du pont de Vaugon, sur le côté de la piste cyclable

**Unité de gestion :** Vilaine-Côtiers Bretons**Code :** SPC\_35352\_003**Date de mise à jour :** 09/10/2025**Auteur :** SPC VCB

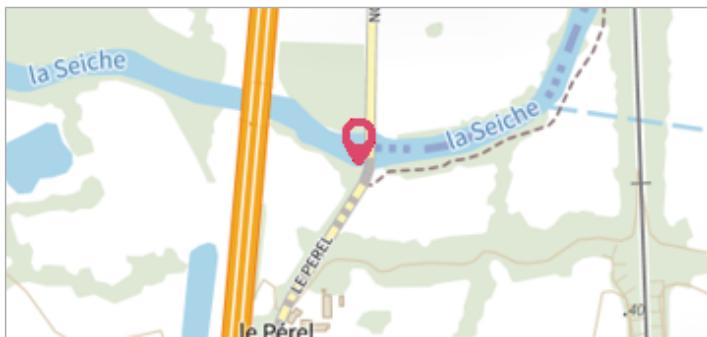
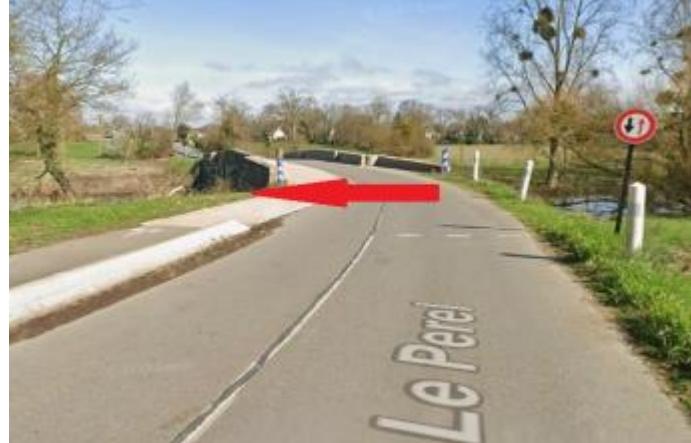
Rive gauche et aval du pont de Vaugon, sur le côté de la piste cyclable

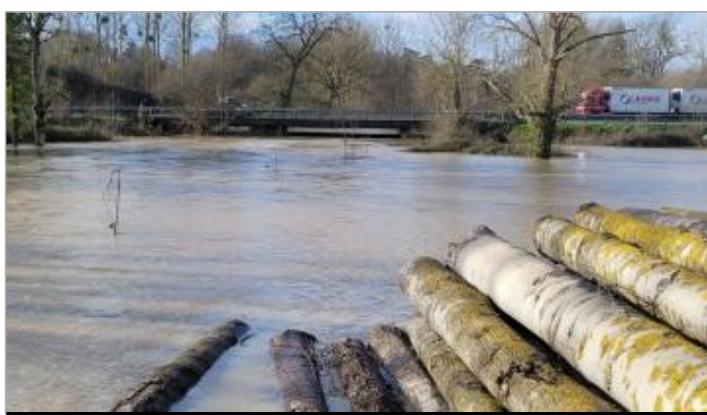
**28 janvier 2025**Nature de l'inondation : **Débordement de cours d'eau**Altitude calculée de l'eau : **25.42 m**Nature du repère : **Laisse d'inondation****Commentaires :** Le pont en voute de Vaugon était en charge lors de cette inondation.

Vue du pont de la RD 173 du pont de Vaugon le 28/01/2025 - photo CEREMA Ouest
