Commune : VERN-SUR-SEICHE

Rivière : La Seiche

Rive droite et aval du pont de Vaugon, sur le côté de la piste cyclable**1**

GÉNÉRAL**Unité de gestion :** Vilaine-Côtiers Bretons**Code :** SPC_35352_004**Date de mise à jour :** 09/10/2025**Auteur :** SPC VCB

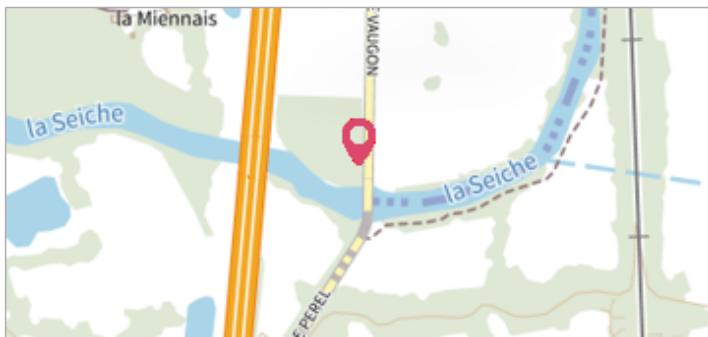
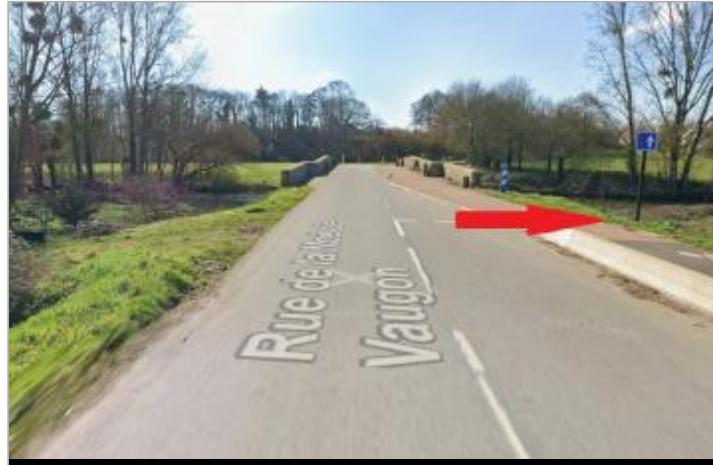
Rive droite et aval du pont de Vaugon, sur le côté de la piste cyclable

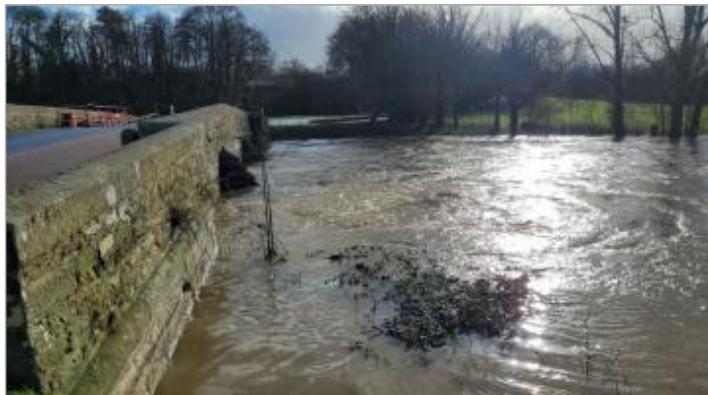
**28 janvier 2025**Nature de l'inondation : **Débordement de cours d'eau**Altitude calculée de l'eau : **25.305 m**Nature du repère : **Laisse d'inondation****Commentaires :** Le pont en voute de Vaugon était en charge lors de cette inondation.**GÉNÉRAL****Code :** SPC_35352_004_2025**Date de mise à jour :****Auteur :** SPC VCB

Pont en voute de Vaugon en charge le 28/01/2025 - photo CEREMA Ouest
