Commune : BRUZ

Chemin de pan à Bruz

Rivière : La Seiche

1 Repère(s) sur le site**GÉNÉRAL****Unité de gestion :** Vilaine-Côtiers Bretons**Code :** SPC_35047_029**Date de mise à jour :** 16/10/2025**Auteur :** SPC VCB

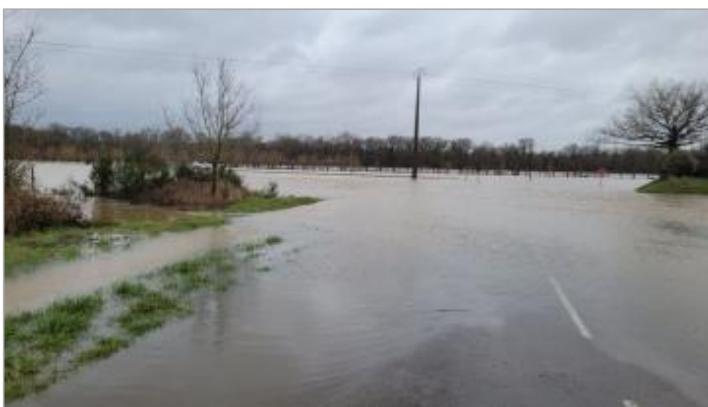
**29 janvier 2025**Nature de l'inondation : **Débordement de cours d'eau**Altitude calculée de l'eau : **19.444 m**Nature du repère : **Laisse d'inondation****Commentaires :** Le CEREMA a procédé au relevé du fil de l'eau le 29/01/2025 en début de décrue. Le maximum avait eu lieu le 28/01/2025 vers 4h du matin, ce n'est donc pas le maximum de l'inondation.**GÉNÉRAL****Code :** SPC_35047_029_2025**Date de mise à jour :****Auteur :** SPC VCB

Inondation du chemin de pan le 29/01/2025 en début de décrue - photo CEREMA Ouest
