Commune : **BRUZ**Rivière : **La Seiche****Chaussée de la route de Pierrefitte à Bruz****Commentaires** : Lors du relevé de la laisse d'inondation de janvier 2025, une voiture a tenté de passer sur la route inondée alors que la hauteur de l'eau était assez importante, cette manœuvre est DANGEREUSE à ne pas faire absolument.**1** Repère(s) sur le site**GÉNÉRAL****Unité de gestion** : Vilaine-Côtiers Bretons**Code** : SPC_35047_032**Date de mise à jour** : 17/10/2025**Auteur** : SPC VCB

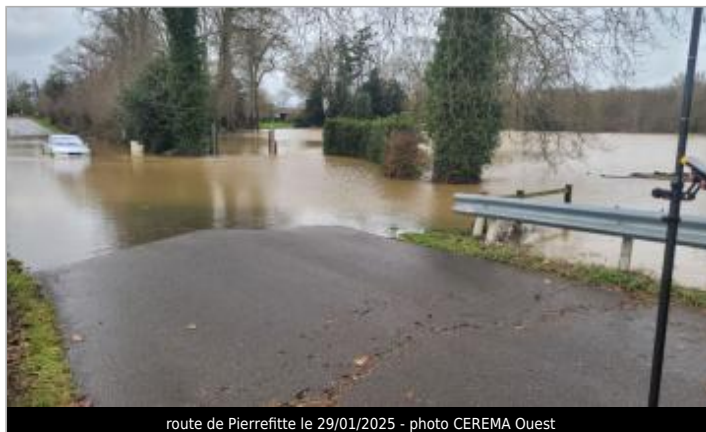
route de Pierrefitte le 29/01/2025 - photo CEREMA Ouest

**28 janvier 2025**Nature de l'inondation : **Débordement de cours d'eau**Altitude calculée de l'eau : **18.807 m**Nature du repère : **Laisse d'inondation****Commentaires** : Lors du relevé de la laisse d'inondation, une voiture a tenté de passer sur la route inondée alors que la hauteur de l'eau était encore assez importante malgré le début de décrue, cette manœuvre est DANGEREUSE à ne pas faire absolument.**GÉNÉRAL****Code** : SPC_35047_032_2025**Date de mise à jour** :**Auteur** : SPC VCB
