Commune : **BRUZ**Rivière : **La Seiche****Chaussée de la route de Pierrefitte à Bruz**

1 Repère(s) sur le site**GÉNÉRAL****Unité de gestion :** Vilaine-Côtiers Bretons**Code :** SPC_35047_032**Date de mise à jour :** 17/10/2025**Auteur :** SPC VCB

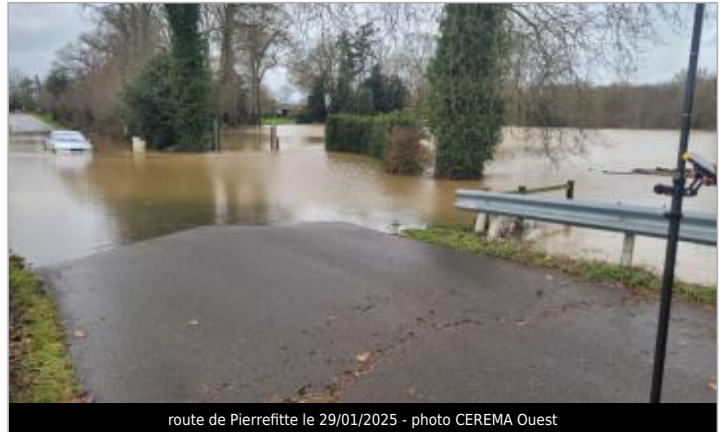
route de Pierrefitte le 29/01/2025 - photo CEREMA Ouest

Commentaires : Lors du relevé de la laisse d'inondation de janvier 2025, une voiture a tenté de passer sur la route inondée alors que la hauteur de l'eau était assez importante, cette manœuvre est DANGEREUSE à ne pas faire absolument.

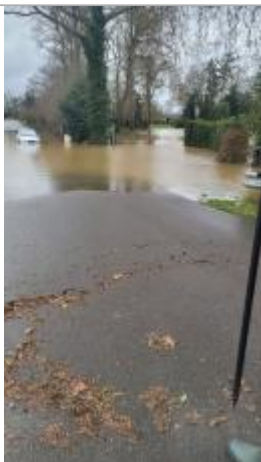
**28 janvier 2025**Altitude calculée de l'eau : **18.807 m**Nature de l'inondation : **Débordement de cours d'eau**Nature du repère : **Laisse d'inondation**

Laisse d'inondation sur la chaussée
