Commune : **BRUZ**Rivière : **La Seiche****Chaussée de la route de Pierrefitte à Bruz****Commentaires** : Lors du relevé de la laisse d'inondation de janvier 2025, une voiture a tenté de passer sur la route inondée alors que la hauteur de l'eau était assez importante, cette manœuvre est DANGEREUSE à ne pas faire absolument.**1** Repère(s) sur le site**GÉNÉRAL****Unité de gestion** : Vilaine-Côtiers Bretons**Code** : SPC_35047_032**Date de mise à jour** : 17/10/2025**Auteur** : SPC VCB

**28 janvier 2025**Nature de l'inondation : **Débordement de cours d'eau**Altitude calculée de l'eau : **18.807 m**Nature du repère : **Laisse d'inondation****Commentaires** : Lors du relevé de la laisse d'inondation, une voiture a tenté de passer sur la route inondée alors que la hauteur de l'eau était encore assez importante malgré le début de décrue, cette manœuvre est DANGEREUSE à ne pas faire absolument.**GÉNÉRAL****Code** : SPC_35047_032_2025**Date de mise à jour** :**Auteur** : SPC VCB

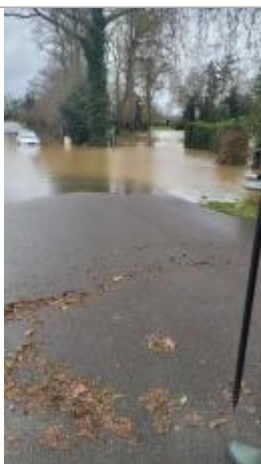
MARQUE**Maximum de l'inondation** : Oui**Visibilité** : Non**État du repère** : Disparu**Pérennité** : Aucune**Repère calculé** : Non**PHEC** : Oui**SOURCE DE REPÉRAGE : VISITE TERRAIN CEREMA - 14/10/2015****Type de repérage** : Campagne de terrain post-inondation**Organisme(s)** : CEREMA Ouest**LAISSE D'INONDATION SUR LA CHAUSSÉE - 29/01/2025****Méthode** : Non renseigné**Organisme** : CEREMA Ouest**Référence nivelée** : Marque d'inondation**Description référence du repère** : Laisse d'inondation sur la chaussée**Système altimétrique** : NGF IGN 1969 (système normal)**Altitude de la référence (en m)** : 18.807 m**Altitude calculée de l'eau (en m)** : 18.807 m

Laisse d'inondation sur la chaussée
