Commune : **PLECHATTEL** | Rivière : **Le Semnon**

lieu-dit "Quenouard" à Pléchatel

Unité de gestion : Vilaine-Côtière Bretons
Code : SPC_35221_007 **Date de mise à jour :** 29/12/2025
Auteur : SPC VCB

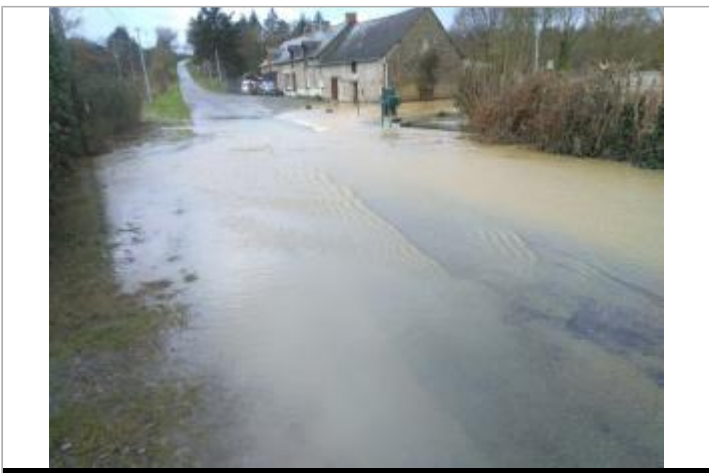
lieu-dit "Quenouard" à Pléchatel le 30/01/2025 - photo DDTM 35

Commentaires : Les photographies ont été prises le 30/01/2025 en décrue pour un maximum de l'inondation du Semnon le 27/01/2025 en soirée.

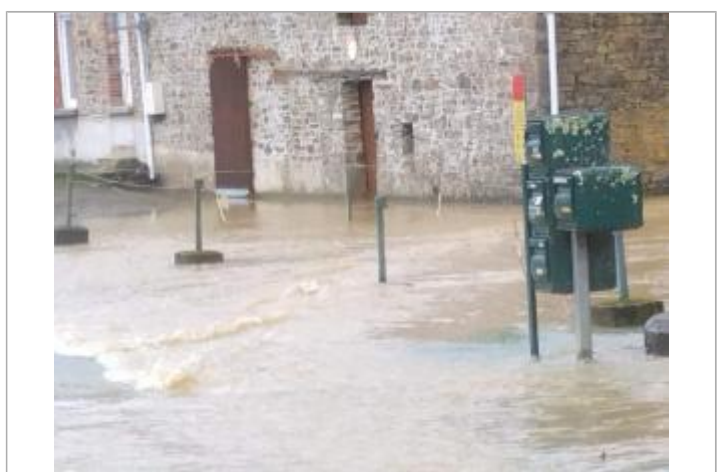
lieu-dit "Quenouard" à Pléchatel le 30/01/2025 - photo DDTM 35

Commentaires : Les photographies ont été prises le 30/01/2025 en décrue pour un maximum de l'inondation du Semnon le 27/01/2025 en soirée.

Maximum de l'inondation : Non
Visibilité : Oui **État du repère :** Bon
Pérennité : Longue **Repère calculé :** Non
PHEC : Non

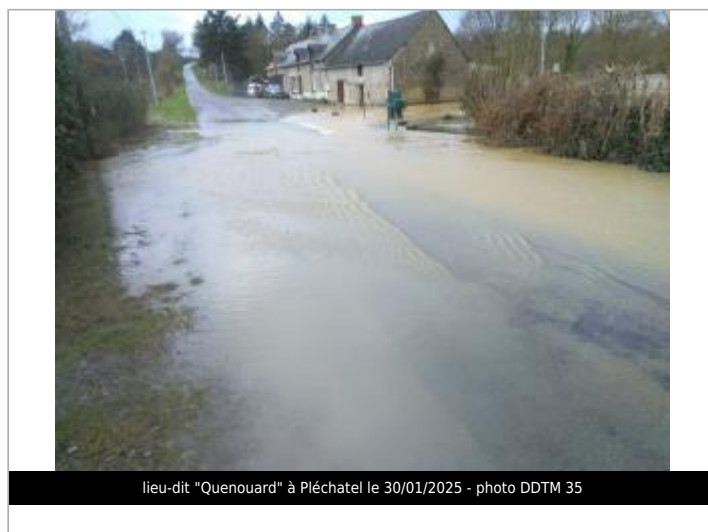
Commentaires : Les photographies ont été prises le 30/01/2025 en décrue pour un maximum de l'inondation du Semnon le 27/01/2025 en soirée.

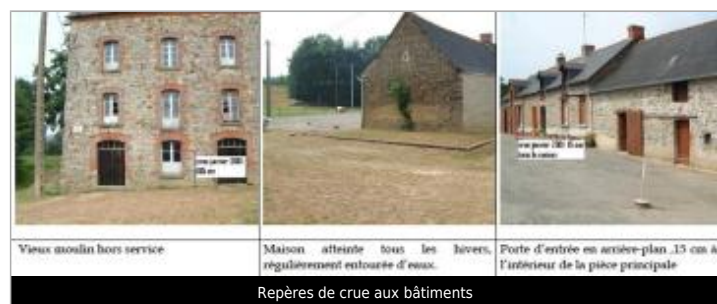
Commentaires : En Janvier 2001 l'eau est montée jusqu'à 1m85 du sol jusqu'au dessus du seuil de la fenêtre du Moulin hors service. Ainsi qu'à l'intérieur de l'habitation près du Moulin, de + 0,15m du seuil (TN extérieur) .

Maximum de l'inondation : Oui
Visibilité : Non **État du repère :** Non renseigné
Pérennité : Non renseigné
