Commune : PLECHATEL

Rivière : Le Semnon

lieu-dit "Quenouard" à Pléchatel

Unité de gestion : Vilaine-Côtiers Bretons**Code :** SPC_35221_007**Date de mise à jour :** 29/12/2025**Auteur :** SPC VCB

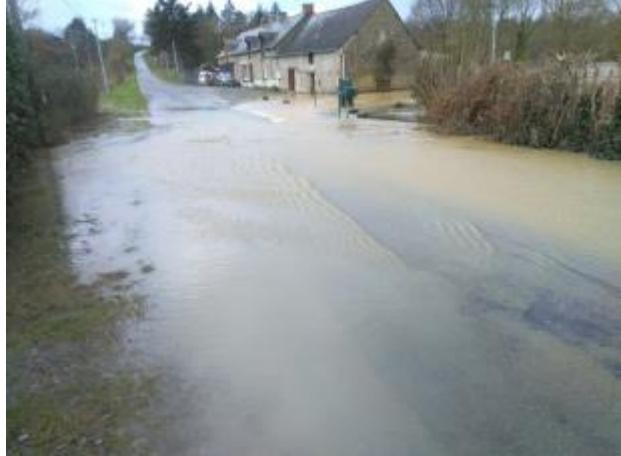
Commentaires : Les photographies ont été prises le 30/01/2025 en décrue pour un maximum de l'inondation du Semnon le 27/01/2025 en soirée.

lieu-dit "Quenouard" à Pléchatel le 30/01/2025 - photo DDTM 35

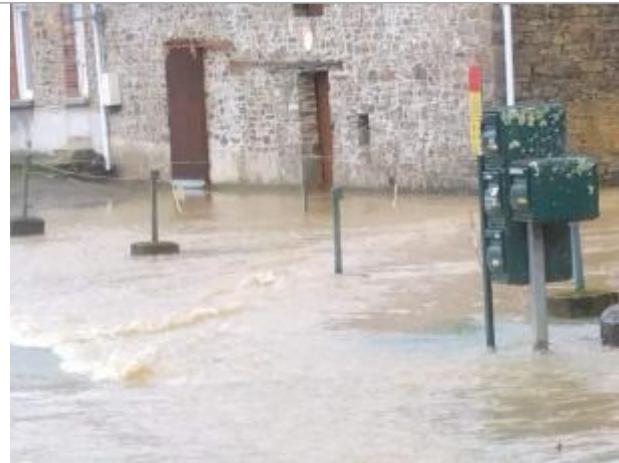
Commentaires : Les photographies ont été prises le 30/01/2025 en décrue pour un maximum de l'inondation du Semnon le 27/01/2025 en soirée.

Maximum de l'inondation : Non**Visibilité :** Oui**État du repère :** Bon**Pérennité :** Longue**Repère calculé :** Non**PHEC :** Non

lieu-dit "Quenouard" à Pléchatel le 30/01/2025 - photo DDTM 35

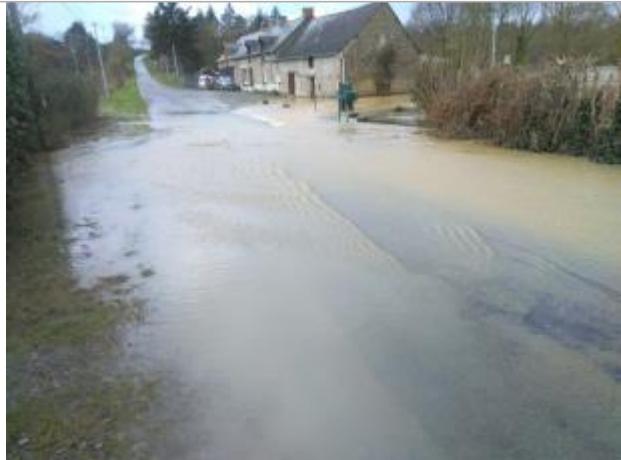
lieu-dit "Quenouard" à Pléchatel le 30/01/2025 - photo DDTM 35

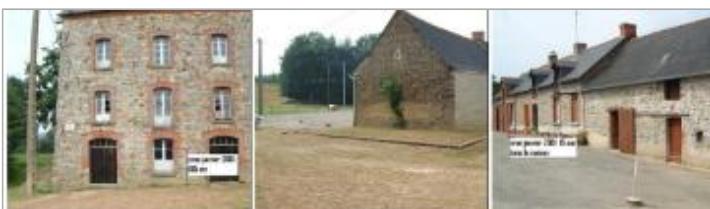
Repères de crue aux bâtiments

Commentaires : En Janvier 2001 l'eau est montée jusqu'à 1m85 du sol jusqu'au dessus du seuil de la fenêtre du Moulin hors service. Ainsi qu'à l'intérieur de l'habitation près du Moulin, de + 0,15m du seuil (TN extérieur) .

Vieux moulin hors service

Maison atteinte tous les hivers, régulièrement entourée d'eaux.

Porte d'entrée en arrière-plan 15 cm à l'intérieur de la pièce principale

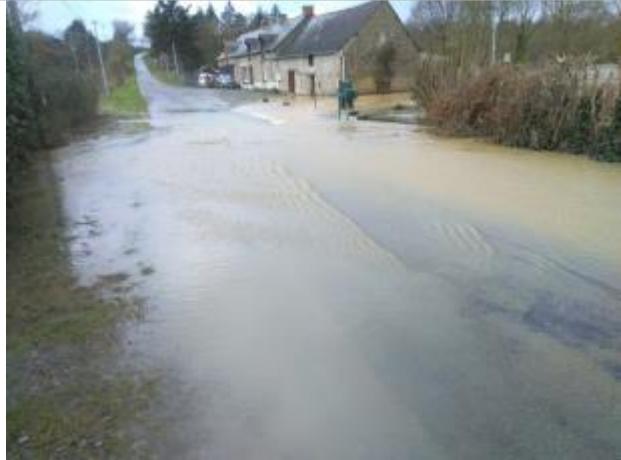
lieu-dit "Quenouard" à Pléchatel le 30/01/2025 - photo DDTM 35
