Commune : **SAINT-NICOLAS-DE-REDON** | Rivière : **La Vilaine**

## Centre commercial à Saint-Nicolas-de-Redon

**Unité de gestion :** Vilaine-Côtiers Bretons  
**Code :** SPC\_44185\_028      **Date de mise à jour :** 20/10/2025  
**Auteur :** SPC VCB

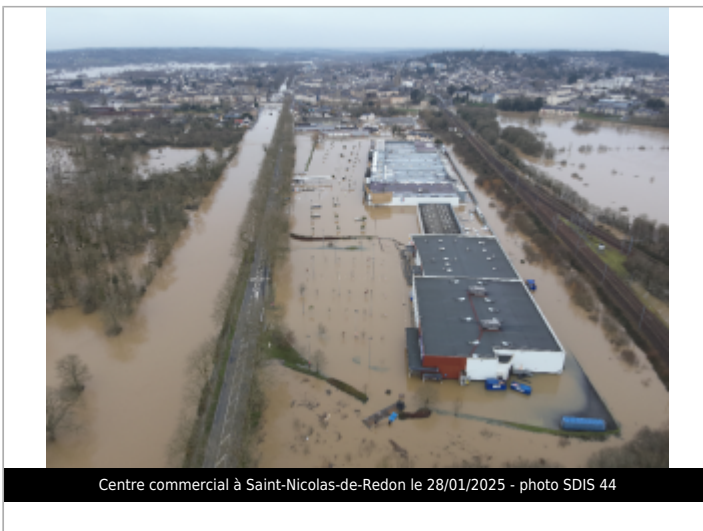
Nature de l'inondation : **Débordement de cours d'eau**      Nature du repère : **Photographie**

**Commentaires :** Ce survol en drone par le SDIS 44 a été réalisé le 28/01/2025 avant le maximum de l'inondation à Saint-Nicolas-de-Redon, le 30/01/2025 matin. Le 28/01/2025, il y avait déjà 50cm sur toute la zone y compris dans le centre commercial.
