Commune : **LES ABYMES**

Résidence Marie-Galante #3

SOURCE DE REPÉRAGE : COLLECTE POST-INONDATION JERRY - DEAL GUADELOUPE -

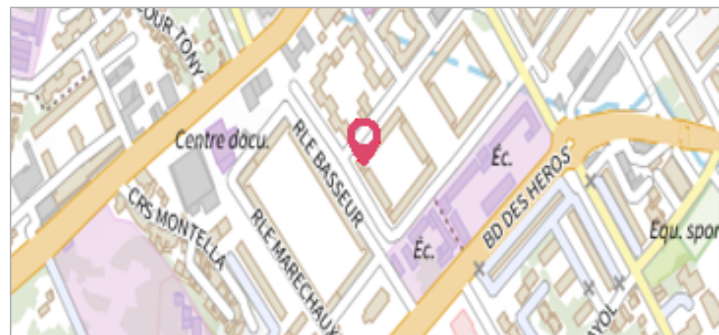
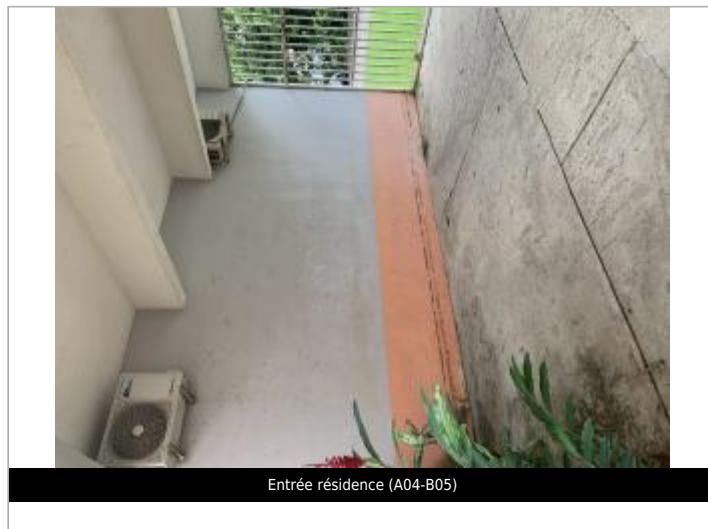
Commentaires : Le canal de la résidence est rempli de sable, ce qui a empêché la bonne évacuation de l'eau et inondé la cours intérieure de la résidence.

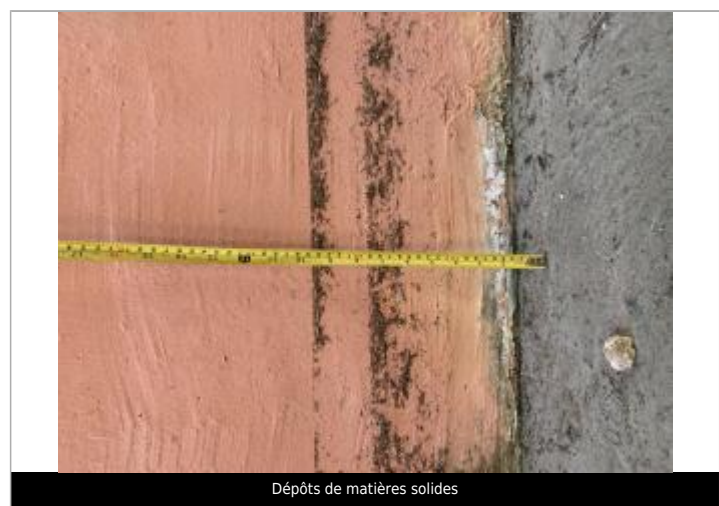
Nature du repère : **Laisse d'inondation**

Maximum de l'inondation : Oui
Visibilité : Non **État du repère :** Disparu
Pérennité : Aucune

Méthode : Autre
Référence nivelée : Autre type de référence
Différence entre le niveau d'eau et la référence (en m) : 0.250 m
