Commune : **LES ABYMES**

Résidence Marie-Galante #4

SOURCE DE REPÉRAGE : COLLECTE POST-INONDATION JERRY - DEAL GUADELOUPE -

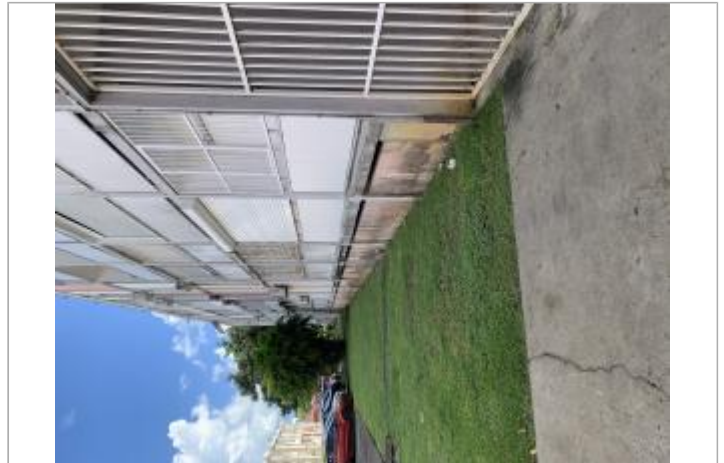
Commentaires : Façade extérieure face au magasin de matériel médical

Façade extérieure de la résidence

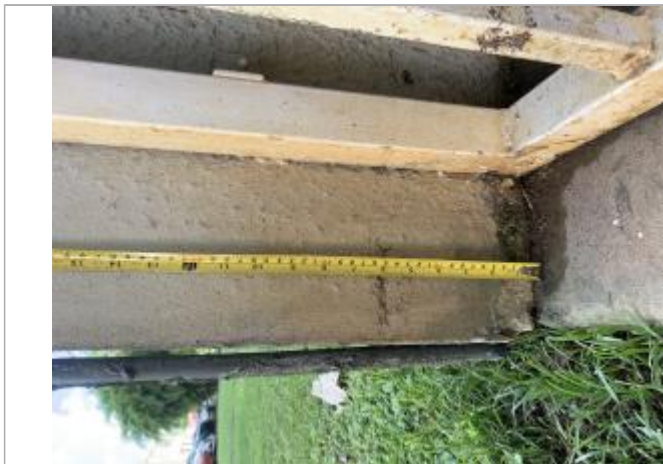
Nature du repère : **Laisse d'inondation**

Différence entre le niveau d'eau et la référence (en m) : 0.160 m

Dépôts de matières solides
