Commune : **LES ABYMES**

## Résidence Marie-Galante #4

**Code :** WEB\_S\_202510200145

**SOURCE DE REPÉRAGE :** COLLECTE POST-INONDATION JERRY - DEAL GUADELOUPE -

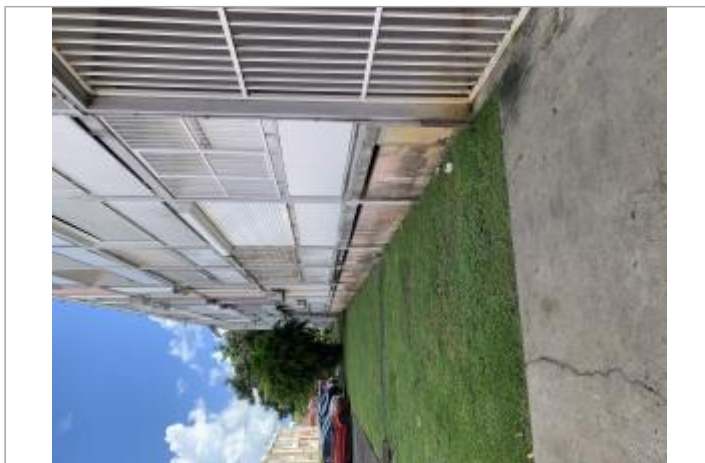
**Commentaires :** Façade extérieure face au magasin de matériel médical

Façade extérieure de la résidence

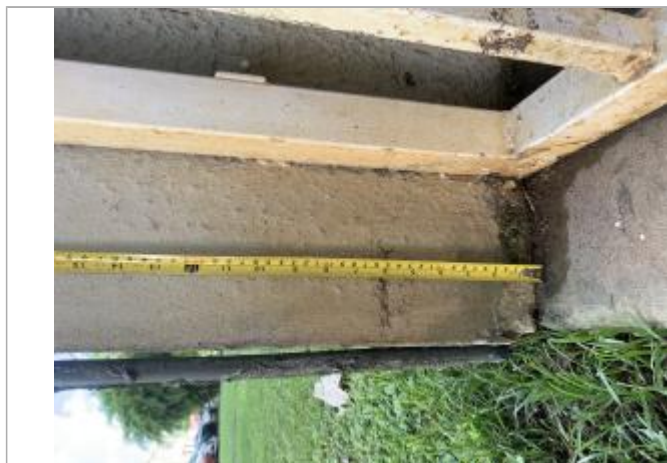
Nature du repère : **Laisse d'inondation**

**Différence entre le niveau d'eau et la référence (en m) :** 0.160 m

Dépôts de matières solides
