Commune : LES ABYMES

## Résidence Marie-Galante #4

**SOURCE DE REPÉRAGE : COLLECTE POST-INONDATION JERRY - DEAL GUADELOUPE -**Type de repérage : Campagne de terrain post-inondation  
Organisme : DEAL Guadeloupe

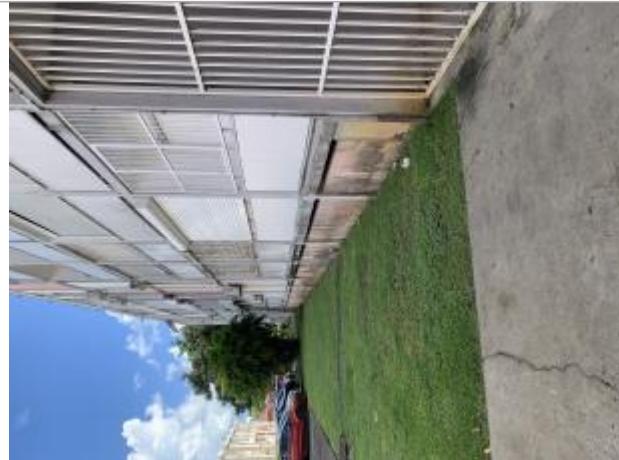
Commentaires : Façade extérieure face au magasin de matériel médical

Façade extérieure de la résidence

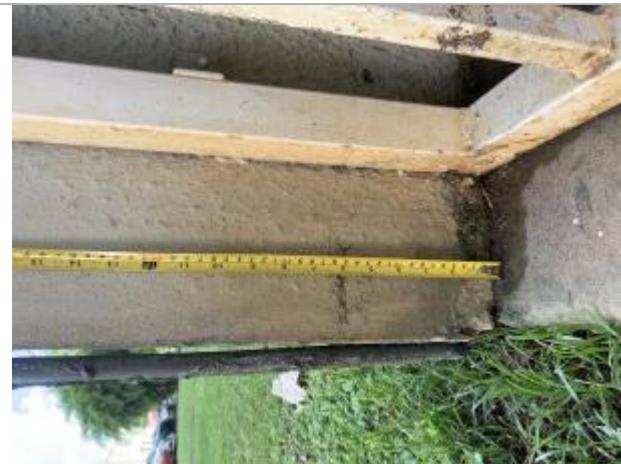
Nature du repère : Laisse d'inondation

État du repère : Disparu

Dépôts de matières solides

Différence entre le niveau d'eau et la référence (en m) : 0.160 m
