Commune : **LE MOULE** | **Intersection Lacroix D101/D113**

GÉNÉRAL
Unité de gestion : Guadeloupe
Code : WEB_S_202510222438 **Date de mise à jour :** 22/10/2025
Auteur : DEAL971

SOURCE DE REPÉRAGE : COLLECTE POST-INONDATION JERRY - DEAL GUADELOUPE -
Type de repérage : Campagne de terrain post-inondation
Organisme(s) : DEAL Guadeloupe

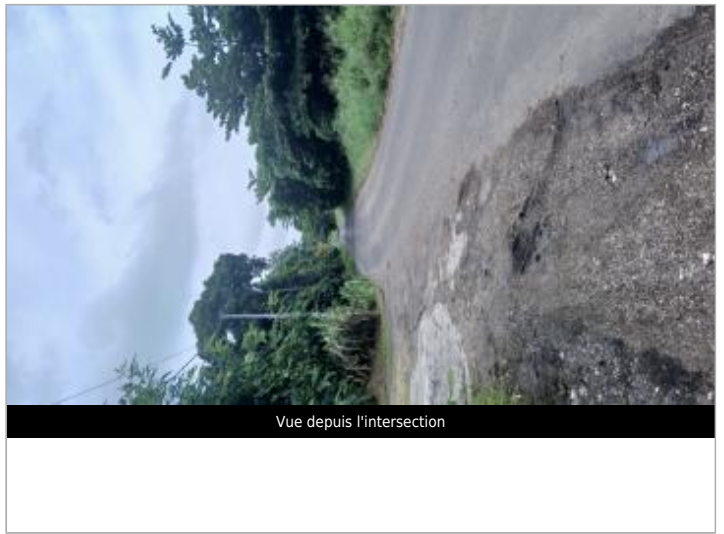
Commentaires : Voirie inondée **1** Repère(s) sur le site

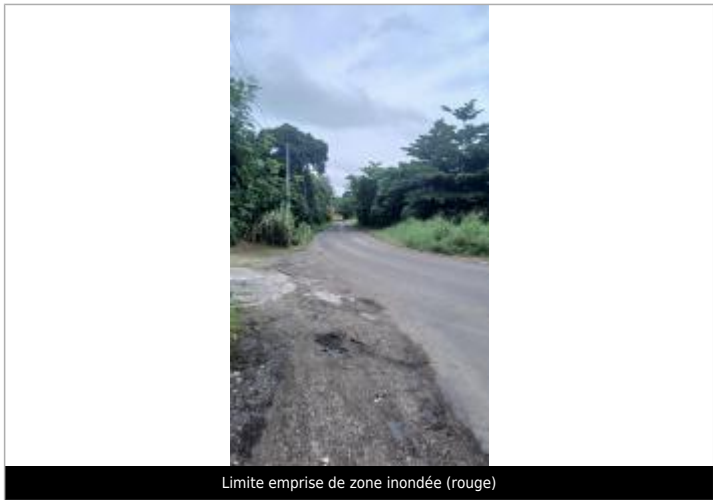
10 octobre 2025
 Nature de l'inondation : **Ruissellement** Nature du repère : **Témoignage oral**

Commentaires : Limite d'emprise inondée au niveau du panneau de signalisation jaune et rouge.

MARQUE
Maximum de l'inondation : Oui
Visibilité : Oui **État du repère :** Disparu
Pérennité : Aucune
