Commune : LE MOULE

## Intersection Lacroix D101/D113

Commentaires : Voirie inondée

### SOURCE DE REPÉRAGE : COLLECTE POST-INONDATION JERRY - DEAL GUADELOUPE -

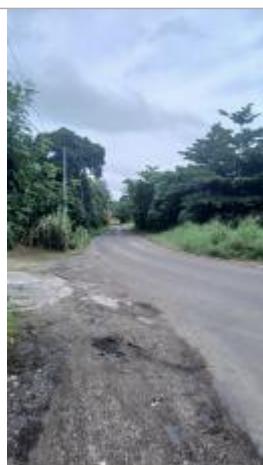
**10 octobre 2025**Nature de l'inondation : **Ruisseaulement**Nature du repère : **Témoignage oral****Commentaires :** Limite d'emprise inondée au niveau du panneau de signalisation jaune et rouge.

Limite emprise de zone inondée (rouge)
