Commune : **PIERRIC**Rivière : **La Chère****Chemin d'exploitation vers "Gourdin" à Pierric****1** Repère(s) sur le site**GÉNÉRAL****Unité de gestion :** Vilaine-Côtiers Bretons**Code :** SPC_44123_01**Date de mise à jour :** 22/10/2025**Auteur :** SPC VCB

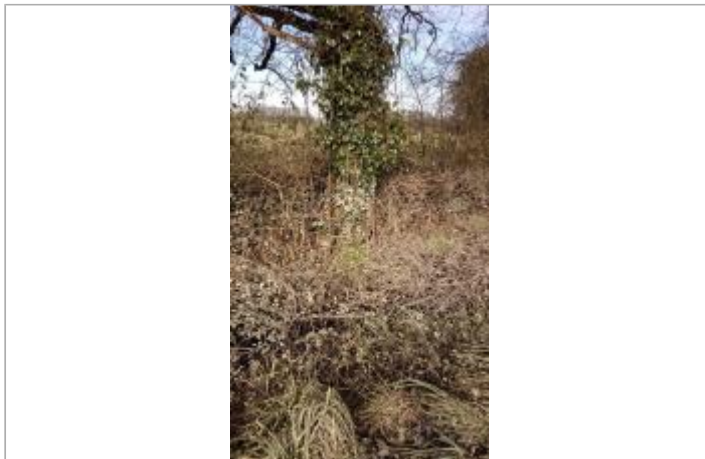
Talus sur le bord du chemin d'exploitation le 05/02/2025 - photo SPC MLA

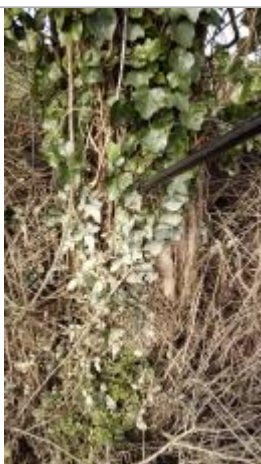
**27 janvier 2025**Nature de l'inondation : **Débordement de cours d'eau**Altitude calculée de l'eau : **6.651 m**Nature du repère : **Laisse d'inondation****Commentaires :** Le niveau de la laisse d'inondation sur la végétation est jugée douteuse par le SPC MLA lors du relevé avec une assez forte incertitude d'où l'indication de +/-10cm**GÉNÉRAL****Code :** SPC_44123_01_2025**Date de mise à jour :****Auteur :** SPC VCB

Relevé de la laisse d'inondation sur le tronc d'arbre le 05/02/2025 - photo SPC MLA
